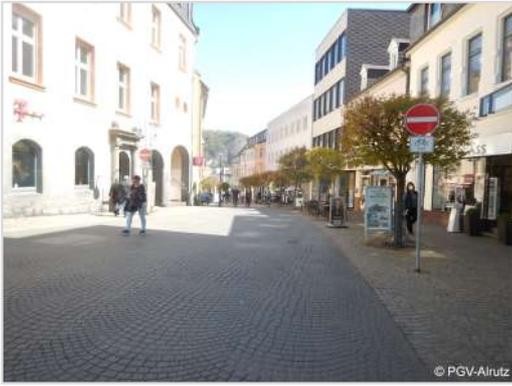
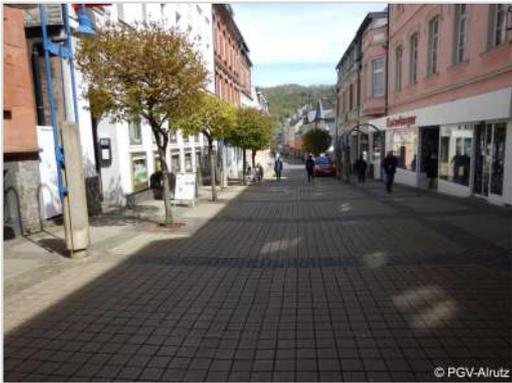
<b>Strecke von</b>	Otto-Decker-Straße
<b>Strecke bis</b>	Schlossstraße
<b>Länge</b>	130 m
<b>Klassifizierung</b>	Gemeindestraße
<b>Ortslage</b>	innerorts
<b>Baulastträger</b>	Gemeinde
<b>Führungsform</b>	Fußgängerzone
<b>Allgemeine Hinweise</b>	Freigabe für Radverkehr vorhanden.
<b>Mangel</b>	Kein Mangel.

<b>Breite</b>	—
<b>Belag – Zustand</b>	Pflaster / leicht eingeschränkt
<b>ruhender Verkehr</b>	—
<b>zul. Geschw.</b>	—
<b>Verkehrsstärke</b>	—

<b>Maßnahme</b>	Kein Handlungsbedarf.
<b>Netzhierarchie</b>	Nebenstrecke
<b>Kosten</b>	—
<b>Priorität</b>	—

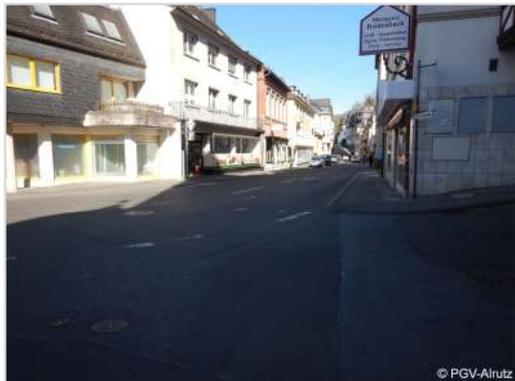
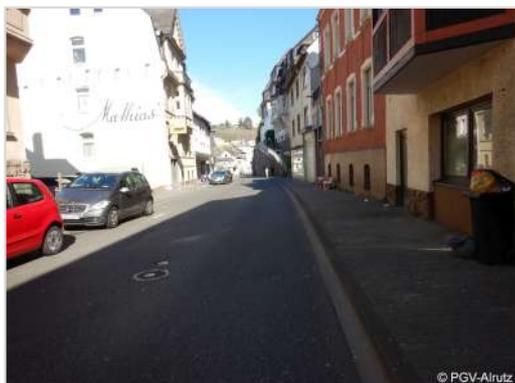
<b>Strecke von</b>	Schlosstraße
<b>Strecke bis</b>	Hauptstraße (B422)
<b>Länge</b>	210 m
<b>Klassifizierung</b>	Gemeindestraße
<b>Ortslage</b>	innerorts
<b>Baulastträger</b>	Gemeinde
<b>Führungsform</b>	Mischverkehr

**Mangel** Fehlende Hinweise auf Radverkehr.

<b>Breite</b>	—
<b>Belag – Zustand</b>	Asphalt / gut
<b>ruhender Verkehr</b>	Längsparken (halb aufgesetzt) Westseite
<b>zul. Geschw.</b>	50 km/h
<b>Verkehrsstärke</b>	—

<b>Maßnahme</b>	Markierungslösung: Einseitiger Schutzstreifen in 1,50 m Breite oder markieren von Piktogrammketten zur Verdeutlichung der Radverkehrsführung im Mischverkehr. Alternativ: Anordnung Tempo 30 prüfen.
<b>Netzhierarchie</b>	Hauptstrecke
<b>Kosten</b>	12.000 €
<b>Priorität</b>	K - Kleinmaßnahmen

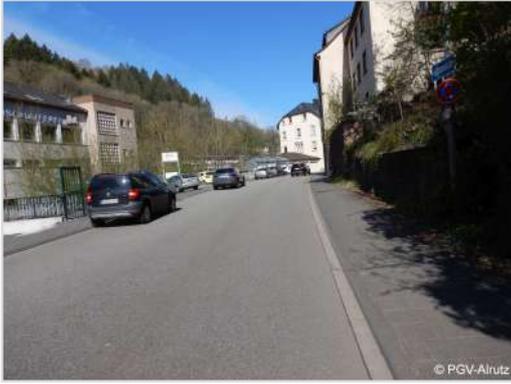
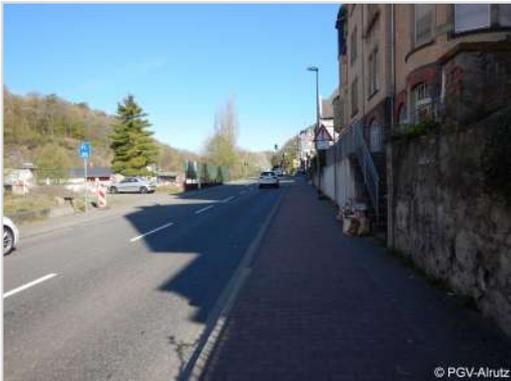
Allgemein		Bestand	
<b>Strecke von</b>	Hauptstraßen 314	<b>Breite</b>	2,80 m
<b>Strecke bis</b>	Paulinenstraße	<b>Belag – Zustand</b>	Asphalt / gut
<b>Länge</b>	630 m	<b>ruhender Verkehr</b>	Längsparken (halb aufgesetzt) Westseite
<b>Klassifizierung</b>	Bundesstraße	<b>zul. Geschw.</b>	—
<b>Ortslage</b>	innerorts	<b>Verkehrsstärke</b>	—
<b>Baulastträger</b>	Bund		
<b>Führungsform</b>	Gehweg / Radverkehr frei		
<b>Allgemeine Hinweise</b>	Entfall Kfz-Parken Ostseite.		
<b>Mangel</b>	Ungeeignete Radverkehrsführung. Radverkehrsanlage zu schmal. Fehlende Querungshilfen für Fußverkehr.		
Planung			
<b>Maßnahme</b>	Radfahrstreifen in Regelbreite richtungstreu markieren und Freigabe für den Radverkehr auf Gehweg aufgeben. Sicherung Radverkehr an Einmündungen und Grundstückszufahrten durch Roteinfärbung und Piktogramme. Einrichtung von Querungshilfen in für den Fußverkehr in regelmäßigen Abständen.		
<b>Netzhierarchie</b>	Hauptstrecke

<b>Kosten</b>	59.000 €		
<b>Priorität</b>	2 - Mittlere Priorität

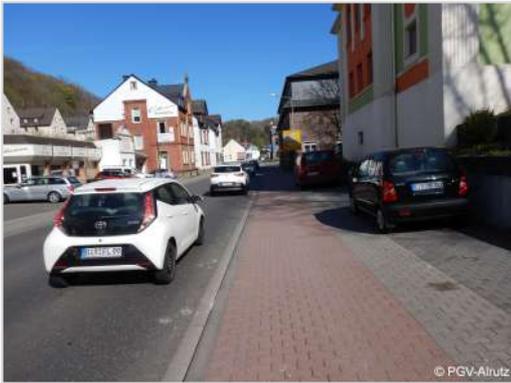
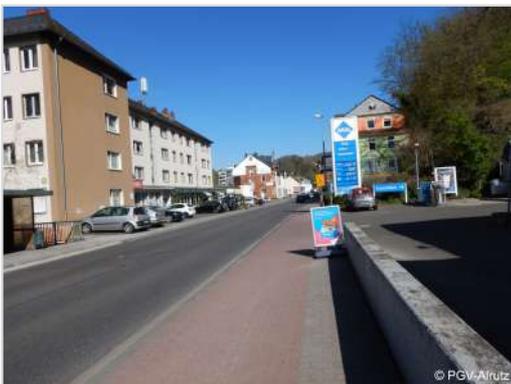
Allgemein		Bestand	
Strecke von	Paulinenstraße	Breite	2,80 m
Strecke bis	Göttshieder Straße (Kreisel)	Belag – Zustand	Asphalt / gut
Länge	310 m	ruhender Verkehr	Senkrechtparken (aufgesetzt) Westseite Längsparken (aufgesetzt) Ostseite
Klassifizierung	Bundesstraße	zul. Geschw.	—
Ortslage	innerorts	Verkehrsstärke	—
Baulastträger	Bund		
Führungsform	Gehweg / Radverkehr frei		
Allgemeine Hinweise	Entfall Kfz-Parken Ostseite. Gehweg mit Freigabe für den Radverkehr nicht fahrradfreundlich (Belag unzureichend, wird teilweise von Kfz zugeparkt).   Radverkehrsanlage Richtung Aral häufig verschmutzt (Glas).		
Mangel	Ungeeignete Radverkehrsführung. Radverkehrsanlage zu schmal. Fehlende Querungshilfen für Fußverkehr.		
Planung			
Maßnahme	Schutzstreifen in Regelbreite richtungstreu markieren und Freigabe für den Radverkehr auf Gehweg aufgeben. Sicherung Radverkehr an Einmündungen und Grundstückszufahrten durch Roteinfärbung und Piktogramme. Vor dem Kreisverkehr gesicherten Übergang in den Mischverkehr gewährleisten. Einrichtung von Querungshilfen für den Fußverkehr.

Netzhierarchie	Hauptstrecke		
Kosten	40.000 €		
Priorität	2 - Mittlere Priorität

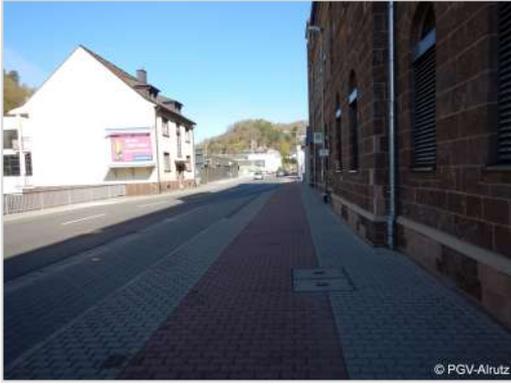
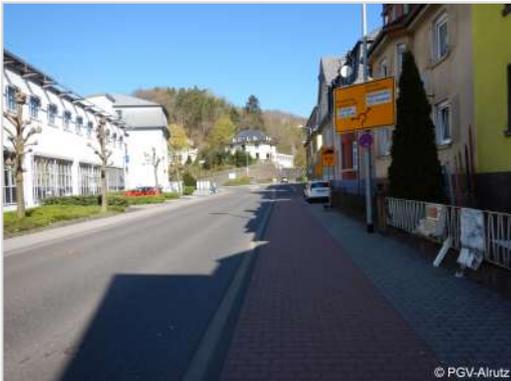
Allgemein		Bestand	
Strecke von	Götttschieder Straße (Kreisel)	Breite	2,80 m
Strecke bis	Pappelstraße	Belag – Zustand	Asphalt / gut
Länge	440 m	ruhender Verkehr	Senkrechtparken (aufgesetzt) Westseite Längsparken (halb aufgesetzt) Westseite
Klassifizierung	Bundesstraße	zul. Geschw.	—
Ortslage	innerorts	Verkehrsstärke	—
Baulastträger	Bund		
Führungsform	Gehweg / Radverkehr frei		
Allgemeine Hinweise	Entfall Kfz-Parken Ostseite.		
Mangel	Ungeeignete Radverkehrsführung. Radverkehrsanlage zu schmal. Fehlende Querungshilfen für Fußverkehr.		
Planung			
Maßnahme	Schutzstreifen in Regelbreite richtungstreu markieren und Freigabe für den Radverkehr auf Gehweg aufgeben. Sicherung Radverkehr an Einmündungen und Grundstückszufahrten durch Roteinfärbung und Piktogramme. Vor dem Kreisverkehr gesicherten Übergang in den Mischverkehr gewährleisten. Einrichtung von Querungshilfen in für den Fußverkehr in regelmäßigen Abständen.

Netzhierarchie	Hauptstrecke		
Kosten	51.000 €		
Priorität	2 - Mittlere Priorität

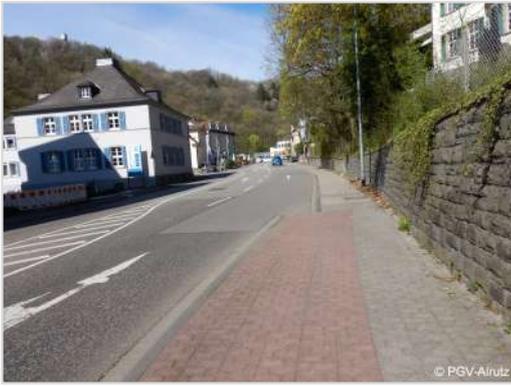
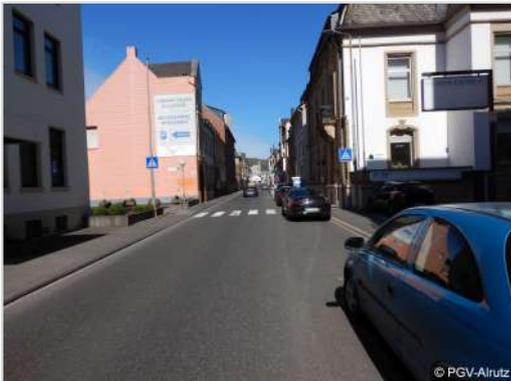
Allgemein		Bestand	
<b>Strecke von</b>	Pappelstraße	<b>Breite</b>	—
<b>Strecke bis</b>	Kobachstraße (Kreisel)	<b>Belag – Zustand</b>	Asphalt / gut
<b>Länge</b>	1010 m	<b>ruhender Verkehr</b>	Längsparken (Fahrbahn) wechselseitig
<b>Klassifizierung</b>	Bundesstraße	<b>zul. Geschw.</b>	50 km/h
<b>Ortslage</b>	innerorts	<b>Verkehrsstärke</b>	—
<b>Baulastträger</b>	Bund		
<b>Führungsform</b>	Mischverkehr		
<b>Allgemeine Hinweise</b>	Entfall Kfz-Parken. Hoher Kfz-Anteil und starke Frequentierung von Fußgängern an Bushaltestellen   Wunsch nach einer klaren Trennung des Radverkehrs und besseren Kreuzungsüberquerungen   Wunsch nach optimierten Kfz-Parkstreifen von Parkhotel bis Börsenkreisel  Weg von Börse nach Gerda Leyser wird als unmöglich betrachtet, da beidseitig Autos parken.		
<b>Mangel</b>	Ungeeignete Radverkehrsführung. Radverkehrsanlage zu schmal. Fehlende Querungshilfen für Fußverkehr.		
Planung

<b>Maßnahme</b>	Radfahrstreifen in Regelbreite richtungstreu markieren und Freigabe für den Radverkehr auf Gehweg aufgeben. Westseitig Wegeausbau auf 2,00 m. Sicherung Radverkehr an Einmündungen und Grundstückszufahrten durch Roteinfärbung und Piktogramme. Vor dem Kreisverkehr gesicherten Übergang in den Mischverkehr gewährleisten. Einrichtung von Querungshilfen in für den Fußverkehr in regelmäßigen Abständen.		
<b>Netzhierarchie</b>	Hauptstrecke		
<b>Kosten</b>	417.000 €		
<b>Priorität</b>	2 - Mittlere Priorität

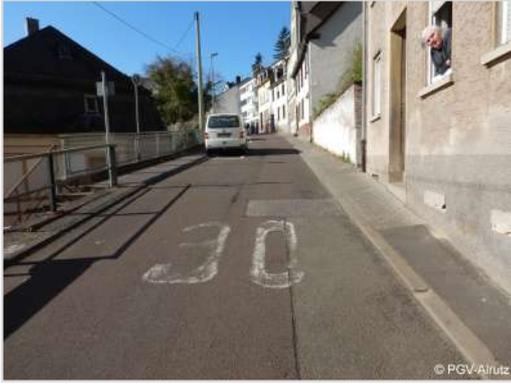
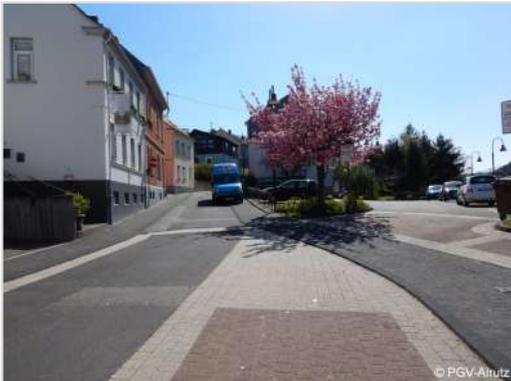
Allgemein		Bestand	
Strecke von	Hauptstraße (B422)	Breite	—
Strecke bis	Kobachstraße	Belag – Zustand	Asphalt / gut
Länge	620 m	ruhender Verkehr	Längsparken (Fahrbahn) wechselseitig
Klassifizierung	Gemeindestraße	zul. Geschw.	Tempo 30 Zone
Ortslage	innerorts	Verkehrsstärke	—
Baulastträger	Gemeinde		
Führungsform	Mischverkehr		
Allgemeine Hinweise	Keine Freigabe der Einbahnstraße für den Radverkehr wegen starkem Gefälle. Wunsch die Einbahnstraße für den Radverkehr in Gegenrichtung freigegeben.   Führung des Radverkehrs durch die Bismarckstraße bis Alexanderplatz.		
Mangel	Kein Mangel.		
Planung			
Maßnahme	Kein Handlungsbedarf.		
Netzhierarchie	Nebenstrecke		
Kosten	—		
Priorität	—

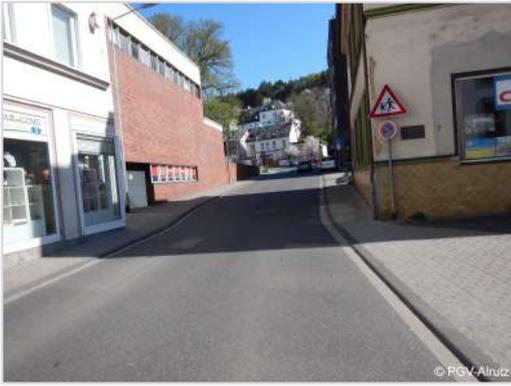
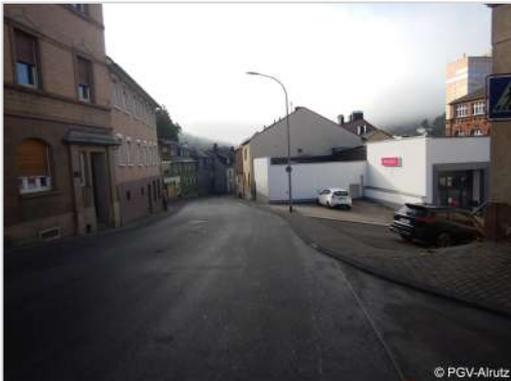
Allgemein		Bestand	
Strecke von	Hauptstraße (B422)	Breite	—
Strecke bis	Bismarckstraße	Belag – Zustand	Asphalt / gut
Länge	220 m	ruhender Verkehr	Längsparken (aufgesetzt) Südseite
Klassifizierung	Gemeindestraße	zul. Geschw.	50 km/h, absw. 30 km/h
Ortslage	innerorts	Verkehrsstärke	—
Baulastträger	Gemeinde		
Führungsform	Mischverkehr		
Allgemeine Hinweise			
Mangel	Fehlende Hinweise auf Radverkehr.		
Planung			
Maßnahme	Markieren von Piktogrammketten zur Verdeutlichung der Radverkehrsführung im Mischverkehr. Alternativ: Durchgängig Tempo 30 prüfen.		
Netzhierarchie	Hauptstrecke		
Kosten	10.000 €		
Priorität	K - Kleinmaßnahmen

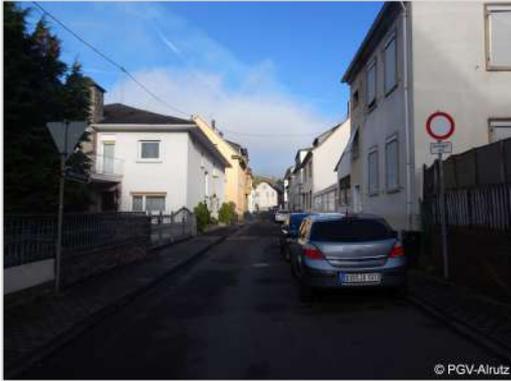
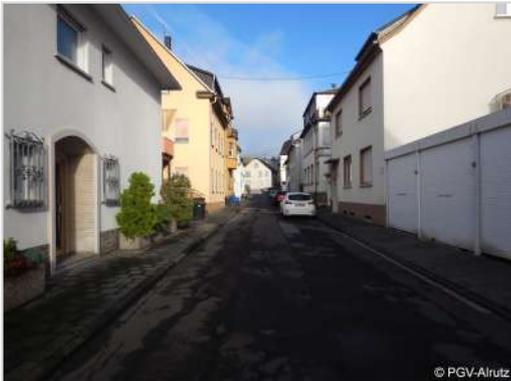
Allgemein		Bestand	
Strecke von	Kobachstraße	Breite	—
Strecke bis	Wingertchen	Belag – Zustand	Asphalt / leicht eingeschränkt
Länge	190 m	ruhender Verkehr	Längsparken (Fahrbahn) Nordseite
Klassifizierung	Gemeindestraße	zul. Geschw.	50 km/h
Ortslage	innerorts	Verkehrsstärke	—
Baulastträger	Gemeinde		
Führungsform	Mischverkehr		
Allgemeine Hinweise			
Mangel	Durchfahrtsverbot.		
Planung			
Maßnahme	Freigabe für den Radverkehr ergänzen.		
Netzhierarchie	Nebenstrecke		
Kosten	2.000 €		
Priorität	K - Kleinmaßnahmen

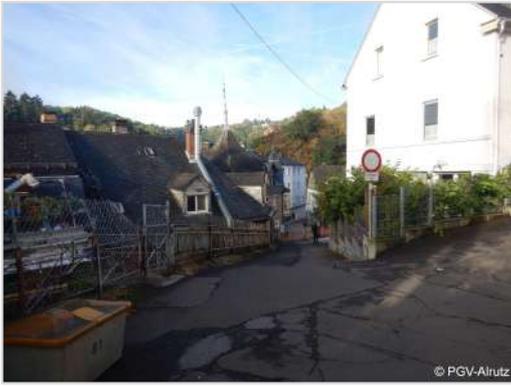
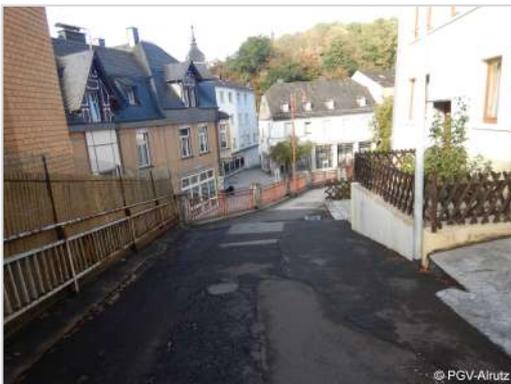
Allgemein		Bestand	
Strecke von	Untere Flurstraße	Breite	—
Strecke bis	Layenstraße	Belag – Zustand	Asphalt / leicht eingeschränkt
Länge	50 m	ruhender Verkehr	—
Klassifizierung	Selbstständige Wegeverbindung	zul. Geschw.	—
Ortslage	innerorts	Verkehrsstärke	—
Baulastträger	Gemeinde		
Führungsform	Mischverkehr		
Allgemeine Hinweise			
Mangel	Durchfahrtsverbot. Punktuell unzureichende Belagsqualität.		
Planung			
Maßnahme	Aufnahme ins Netz aufgrund der Steigung nicht zu empfehlen.		
Netzhierarchie	Nebenstrecke		
Kosten	—		
Priorität	—

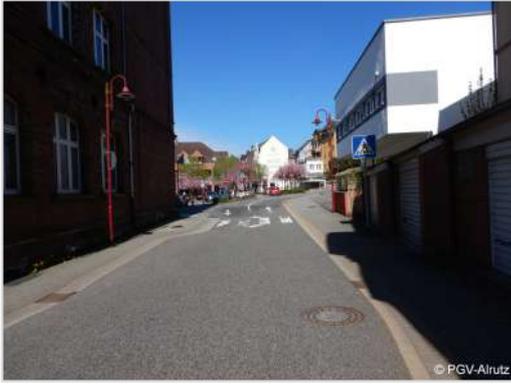
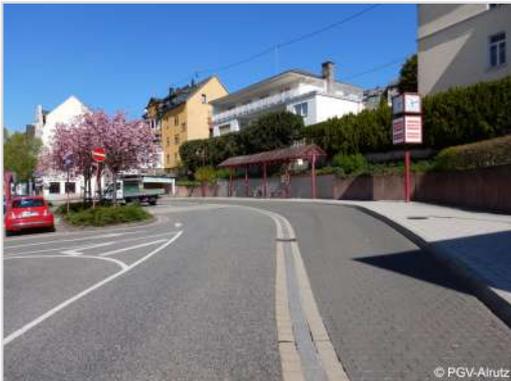
Allgemein		Bestand	
Strecke von	Kobachstraße	Breite	—
Strecke bis	Bismarckstraße (Marktplatz)	Belag – Zustand	Asphalt / gut
Länge	140 m	ruhender Verkehr	—
Klassifizierung	Gemeindestraße	zul. Geschw.	Tempo 30 Zone
Ortslage	innerorts	Verkehrsstärke	—
Baulastträger	Gemeinde		
Führungsform	Mischverkehr		
Allgemeine Hinweise			
Mangel	Kein Mangel.		
Planung			
Maßnahme	Kein Handlungsbedarf.		
Netzhierarchie	Hauptstrecke		
Kosten	—		
Priorität	—

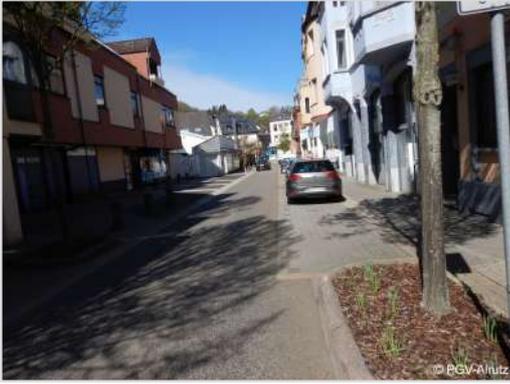
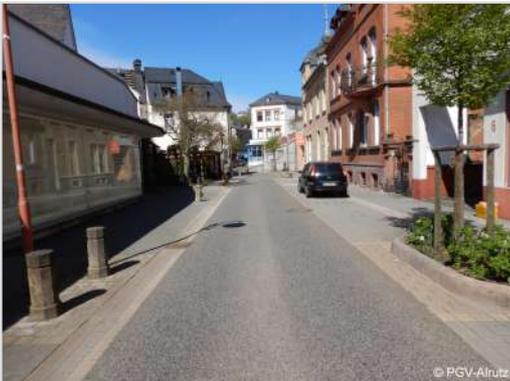
Allgemein		Bestand	
Strecke von	Bismarckstraße (Marktplatz)	Breite	—
Strecke bis	Hauptstraße (B422)	Belag – Zustand	Asphalt / gut
Länge	230 m	ruhender Verkehr	Längsparken (Parkbucht) Ostseite
Klassifizierung	Gemeindestraße	zul. Geschw.	Tempo 30 Zone
Ortslage	innerorts	Verkehrsstärke	—
Baulastträger	Gemeinde		
Führungsform	Mischverkehr		
Allgemeine Hinweise			
Mangel	Einbahnstraße in Gegenrichtung nicht für den Radverkehr freigegeben.		
Planung			
Maßnahme	Einbahnstraße für Radverkehr in Gegenrichtung prüfen.		
Netzhierarchie	Hauptstrecke		
Kosten	3.000 €		
Priorität	K - Kleinmaßnahmen

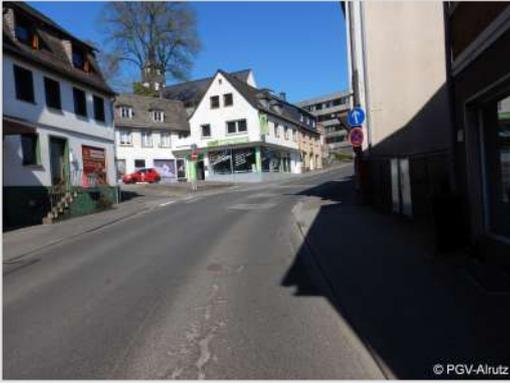
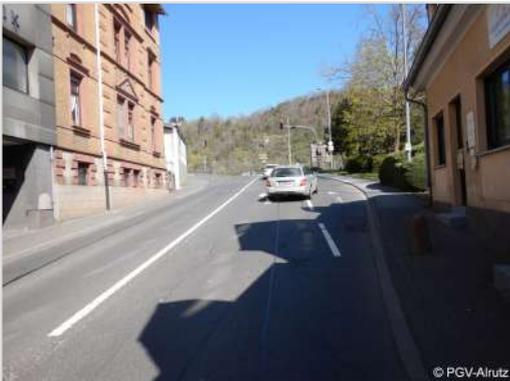
<b>Strecke von</b>	Mainzer Straße (B422)
<b>Strecke bis</b>	Saarstraße
<b>Länge</b>	250 m
<b>Klassifizierung</b>	Bundesstraße
<b>Ortslage</b>	innerorts
<b>Baulastträger</b>	Bund
<b>Führungsform</b>	Mischverkehr

**Mangel**  
Fehlende Hinweise auf Radverkehr.  
Punktuell unzureichende Belagsqualität.

**Kosten**  
23.000 €

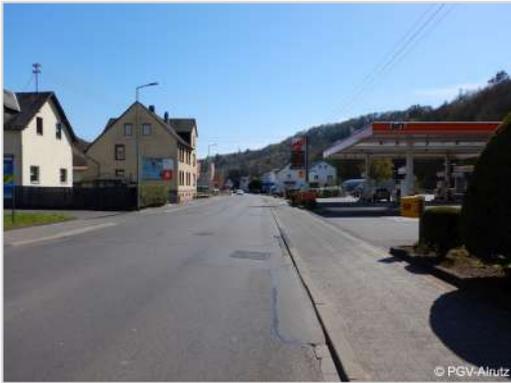
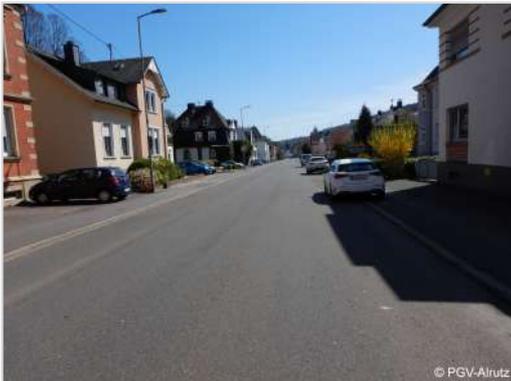
<b>Strecke von</b>	Saarstraße
<b>Strecke bis</b>	Kirschweiler Brücke (Stadtgrenze)
<b>Länge</b>	4200 m
<b>Klassifizierung</b>	Bundesstraße
<b>Ortslage</b>	innerorts
<b>Baulastträger</b>	Bund
<b>Führungsform</b>	Mischverkehr

**Mangel** Fehlende Radverkehrsanlage.

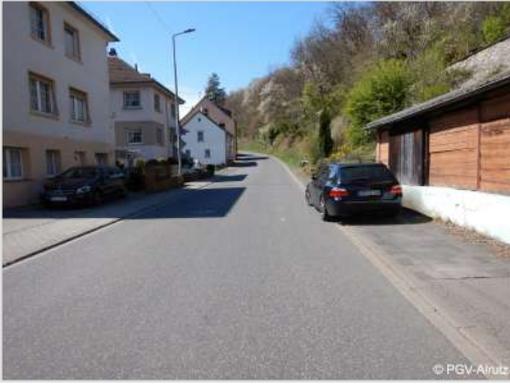
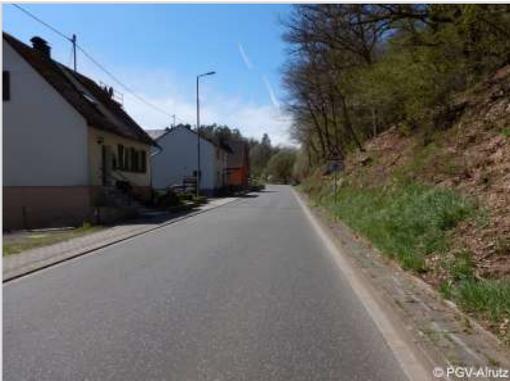
Allgemein		Bestand	
Strecke von	Tiefensteiner Straße (B422)	Breite	—
Strecke bis	Hettenrodter Straße (Ortsausgang)	Belag – Zustand	Asphalt / gut
Länge	460 m	ruhender Verkehr	—
Klassifizierung	Landesstraße	zul. Geschw.	50 km/h
Ortslage	innerorts	Verkehrsstärke	—
Baulastträger	Land		
Führungsform	Mischverkehr		
Allgemeine Hinweise			
Mangel	Fehlende Hinweise auf Radverkehr.		
Planung			
Maßnahme	Markieren von Piktogrammketten zur Verdeutlichung der Radverkehrsführung im Mischverkehr. Alternativ: Anordnung Tempo 30 prüfen.		
Netzhierarchie	Hauptstrecke		
Kosten	19.000 €		
Priorität	K - Kleinmaßnahmen

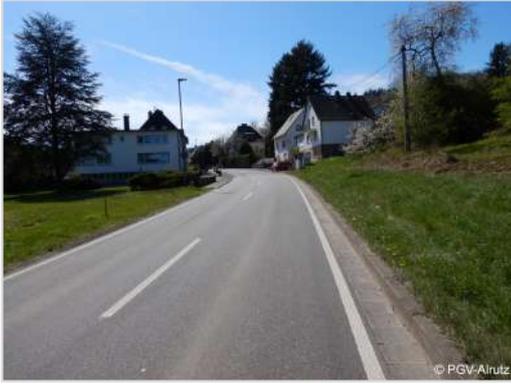
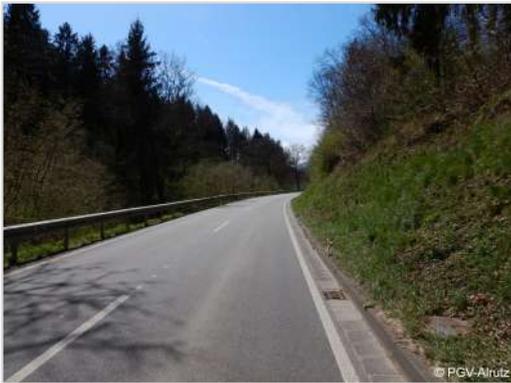
Allgemein		Bestand	
Strecke von	Hettenrodter Straße (Ortsausgang)	Breite	—
Strecke bis	Stadtgrenze Richtung Hettenrod	Belag – Zustand	Asphalt / gut
Länge	560 m	ruhender Verkehr	—
Klassifizierung	Landesstraße	zul. Geschw.	100 km/h
Ortslage	außerorts	Verkehrsstärke	—
Baulastträger	Land		
Führungsform	Mischverkehr		
Allgemeine Hinweise			
Mangel	Für im Mischverkehr geführten Radverkehr unverträgliches Geschwindigkeitsniveau. Fehlende Kfz-Stärke.		
Planung			
Maßnahme	DTV prüfen. Bei DTV > 2500 Kfz/Tag Führung des Radverkehrs auf einer Radverkehrsanlage sinnvoll. Umsetzbarkeit prüfen. Alternativ: Markieren von Piktogrammketten zur Verdeutlichung der Radverkehrsführung im Mischverkehr. Anordnung Tempo 70 km/h prüfen.		
Netzhierarchie	Hauptstrecke		
Kosten	3.000 €		
Priorität	K - Kleinmaßnahmen

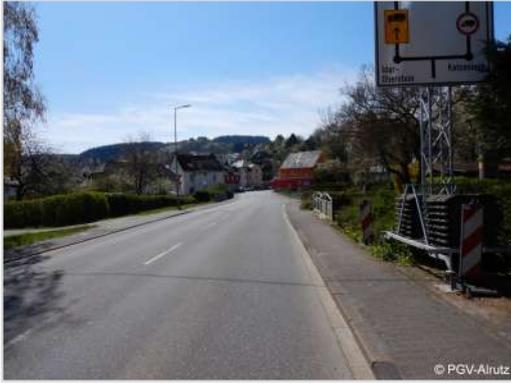
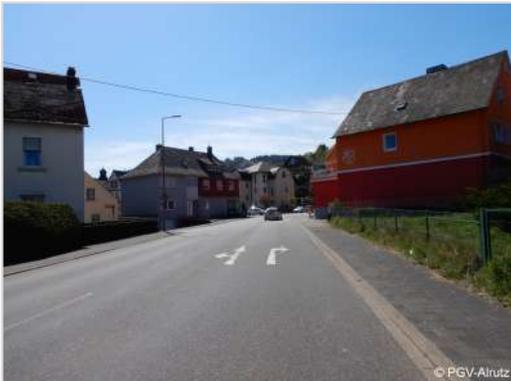
<b>Strecke von</b>	Tiefensteiner Straße (B422)
<b>Strecke bis</b>	Ortsausgang (Richtung Herborn)
<b>Länge</b>	290 m
<b>Klassifizierung</b>	Landesstraße
<b>Ortslage</b>	innerorts
<b>Baulastträger</b>	Land
<b>Führungsform</b>	Mischverkehr
<b>Allgemeine Hinweise</b>

<b>Mangel</b>	Fehlende Hinweise auf Radverkehr. Fehlende Kfz-Stärke.
---------------	---

<b>Maßnahme</b>	DTV prüfen. Bei DTV > 4000 Kfz/Tag Radverkehrsanlage einrichten (nach Möglichkeit beidseitig richtungstreu) unter Berücksichtigung der Radverkehrsführung am Knotenpunkt. Alternativ: Markieren von Piktogrammketten zur Verdeutlichung der Radverkehrsführung im Mischverkehr. Anordnung Tempo 30 prüfen.
<b>Netzhierarchie</b>	Hauptstrecke
<b>Kosten</b>	3.000 €
<b>Priorität</b>	K - Kleinmaßnahmen

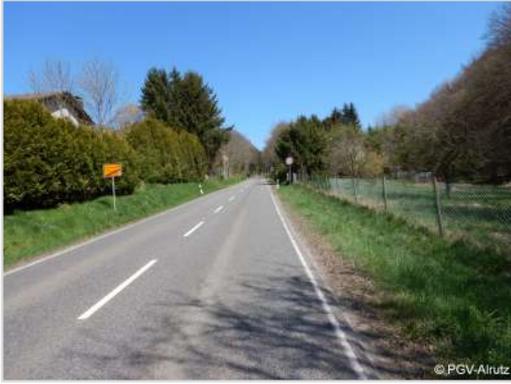
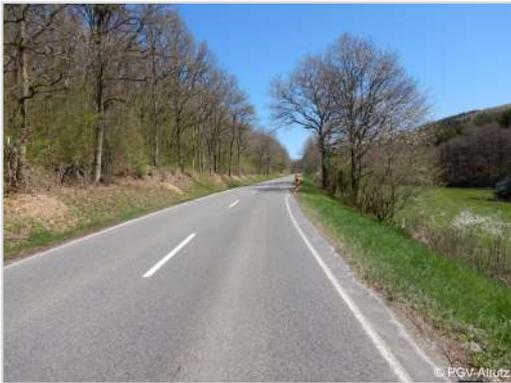
Allgemein		Bestand	
<b>Strecke von</b>	Herrsteiner Straße (Ortsausgang)	<b>Breite</b>	—
<b>Strecke bis</b>	Stadtgrenze Richtung Herborn	<b>Belag – Zustand</b>	Asphalt / gut
<b>Länge</b>	580 m	<b>ruhender Verkehr</b>	—
<b>Klassifizierung</b>	Landesstraße	<b>zul. Geschw.</b>	100 km/h, absw. 50 km/h
<b>Ortslage</b>	außerorts	<b>Verkehrsstärke</b>	—
<b>Baulastträger</b>	Land		
<b>Führungsform</b>	Mischverkehr		
<b>Allgemeine Hinweise</b>			
<b>Mangel</b>	Für im Mischverkehr geführten Radverkehr abschnittsweise unverträgliches Geschwindigkeitsniveau. Fehlende Kfz-Stärke.		
Planung			
<b>Maßnahme</b>	DTV prüfen. Bei DTV > 2500 Kfz/Tag Führung des Radverkehrs auf einer Radverkehrsanlage sinnvoll. Umsetzbarkeit prüfen. Alternativ: Markieren von Piktogrammketten zur Verdeutlichung der Radverkehrsführung im Mischverkehr. Anordnung Tempo 70 km/h prüfen.		
<b>Netzhierarchie</b>	Hauptstrecke		
<b>Kosten</b>	3.000 €

<b>Priorität</b>	K - Kleinmaßnahmen

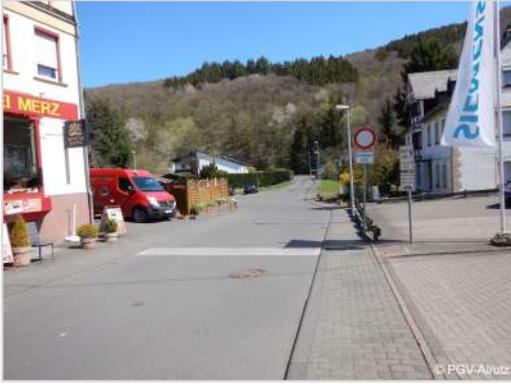
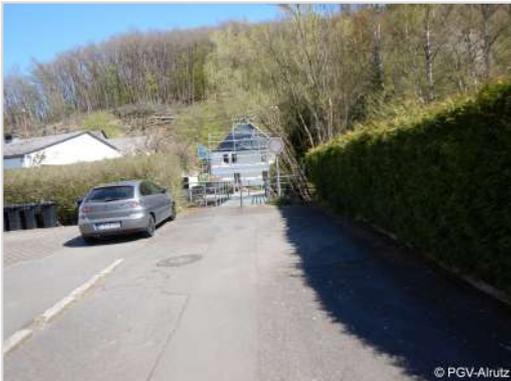
Allgemein		Bestand	
Strecke von	Tiefensteiner Straße (B422)	Breite	—
Strecke bis	Herrsteiner Straße (L175)	Belag – Zustand	Asphalt / leicht eingeschränkt
Länge	320 m	ruhender Verkehr	—
Klassifizierung	Gemeindestraße	zul. Geschw.	50 km/h
Ortslage	innerorts	Verkehrsstärke	—
Baulastträger	Gemeinde		
Führungsform	Mischverkehr		
Allgemeine Hinweise			
Mangel	Durchfahrtsverbot. Fehlender Hinweis auf Durchlässigkeit der Sackgasse für Fuß- und Radverkehr. Unzureichende (befestigte) Durchlassbreite bei Poller. Punktuell unzureichenden Belagsqualität.		
Planung			
Maßnahme	Freigabe für den Radverkehr ergänzen. Aufhebung der Anordnung Sackgasse (Z357). Ersatz durch Anordnung für Rad- und Fußverkehr durchlässige Sackgasse (Z357-50) Entfernung des einzelnen Pollers. Prüfung, ob Zufahrtsbeschränkung notwendig - ggf. Aufstellen zweier reflektierender Poller mit Warnmarkierung. Durchlassbreite von 1,50 m gewährleisten. Punktuell Belagsausbesserung.

Netzhierarchie	Perspektivische Verbindung		
Kosten	20.000 €		
Priorität	K - Kleinmaßnahmen

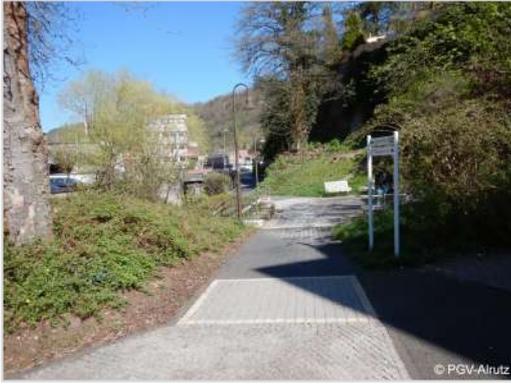
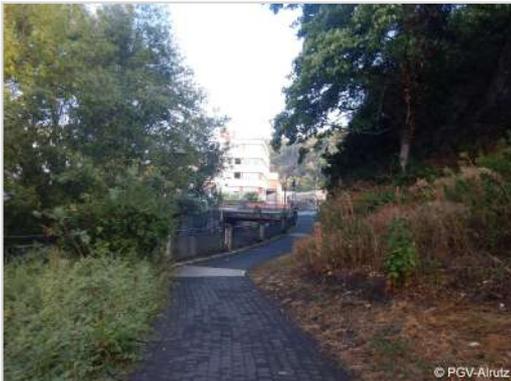
Allgemein		Bestand	
Strecke von	Hauptstraße	Breite	1,80 m
Strecke bis	Harald-Fissler-Straße	Belag – Zustand	Pflaster / gut
Länge	80 m	ruhender Verkehr	—
Klassifizierung	Selbstständige Wegeverbindung	zul. Geschw.	—
Ortslage	innerorts	Verkehrsstärke	—
Baulastträger	Gemeinde		
Führungsform	Selbstständige Wegeverbindung		
Allgemeine Hinweise			
Mangel	Gehweg. Fehlende Freigabe für den Radverkehr.		
Planung			
Maßnahme	Freigabe für den Radverkehr ergänzen.		
Netzhierarchie	Nebenstrecke		
Kosten	2.000 €		
Priorität	K - Kleinmaßnahmen

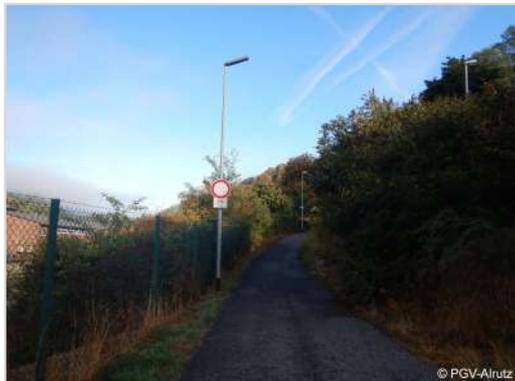
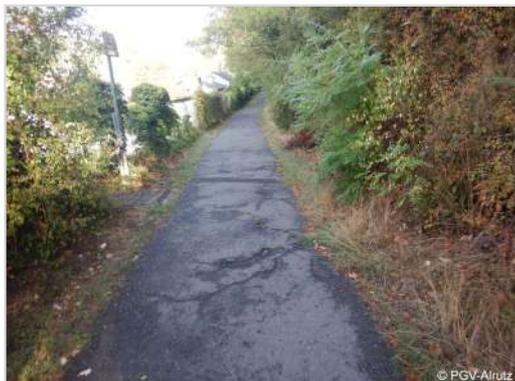
<b>Strecke von</b>	Harald-Fissler-Straße 1
<b>Strecke bis</b>	Harald-Fissler-Straße 34
<b>Länge</b>	330 m
<b>Klassifizierung</b>	Selbstständige Wegeverbindung
<b>Ortslage</b>	innerorts
<b>Baulastträger</b>	Gemeinde
<b>Führungsform</b>	Gehweg / Radverkehr frei in Zweirichtungsführung

<b>Mangel</b>	Punktuell unzureichende Belagsqualität. Unzureichende Wegbreite. Verwirrende Beschilderung.
---------------	---

<b>Maßnahme</b>	Punktuelle Belagsausbesserung. Wegeausbau in Regelbreite (mind. 2,50 m). (Eingriff ins Grün (ggf. Baumstandorte) erforderlich).
<b>Netzhierarchie</b>	Nebenstrecke
<b>Kosten</b>	69.000 €
<b>Priorität</b>	2 - Mittlere Priorität

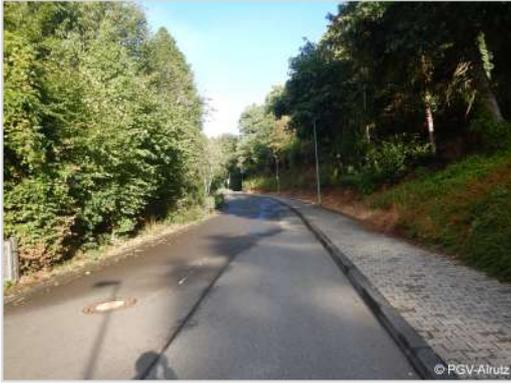
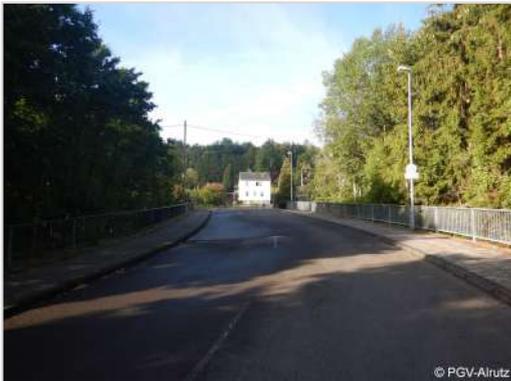
Allgemein		Bestand	
Strecke von	Wegeverbindung	Breite	—
Strecke bis	Tiefensteiner Straße	Belag – Zustand	Asphalt / gut
Länge	220 m	ruhender Verkehr	—
Klassifizierung	Gemeindestraße	zul. Geschw.	50 km/h
Ortslage	innerorts	Verkehrsstärke	—
Baulastträger	Gemeinde		
Führungsform	Mischverkehr		
Allgemeine Hinweise			
Mangel	Kein Mangel.		
Planung			
Maßnahme	Kein Handlungsbedarf.		
Netzhierarchie	Nebenstrecke		
Kosten	—		
Priorität	—

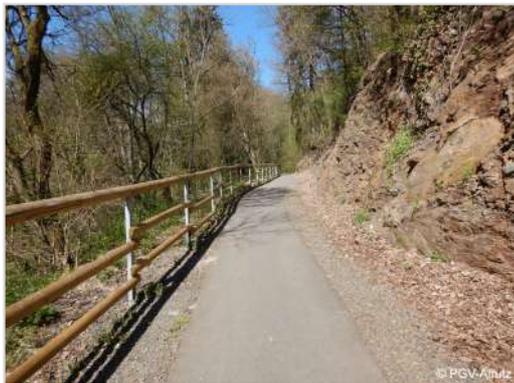
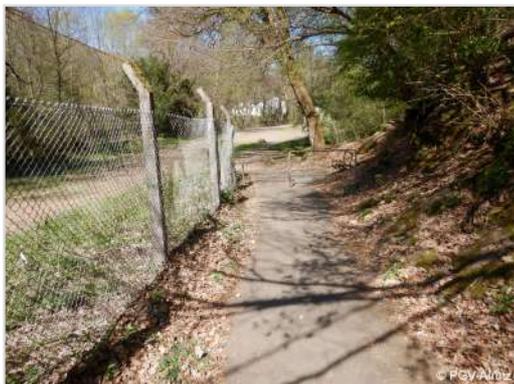
Allgemein		Bestand	
<b>Strecke von</b>	Harald-Fissler-Straße	<b>Breite</b>	1,60 m
<b>Strecke bis</b>	Weiherschleife	<b>Belag – Zustand</b>	Asphalt / gut
<b>Länge</b>	630 m	<b>ruhender Verkehr</b>	—
<b>Klassifizierung</b>	Selbstständige Wegeverbindung	<b>zul. Geschw.</b>	—
<b>Ortslage</b>	innerorts	<b>Verkehrsstärke</b>	—
<b>Baulastträger</b>	Gemeinde		
<b>Führungsform</b>	Gehweg / Radverkehr frei		
<b>Allgemeine Hinweise</b>	Renaturierung geplant entlang des Idar-Baches.		
<b>Mangel</b>	Umlaufsperr stellt Hindernis für den Radverkehr dar. Radverkehrsanlage in unzureichender Breite.		
Planung			
<b>Maßnahme</b>	Umlaufsperr entfernen und Gewährleisten einer Durchlassbreite von mind. 1,50 m. Radverkehrsanlage auf maximale Breite (möglichst 2,50 m - 3,00 m) ausbauen. Wegeausbau in Regelbreite (mind. 2,50 m). (Eingriff ins Grün ggf. Baumstandorte) erforderlich).		
<b>Netzhierarchie</b>	Nebenstrecke		
<b>Kosten</b>	137.000 €

<b>Priorität</b>	2 - Mittlere Priorität

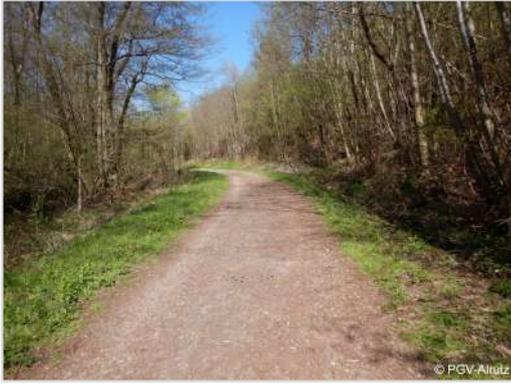
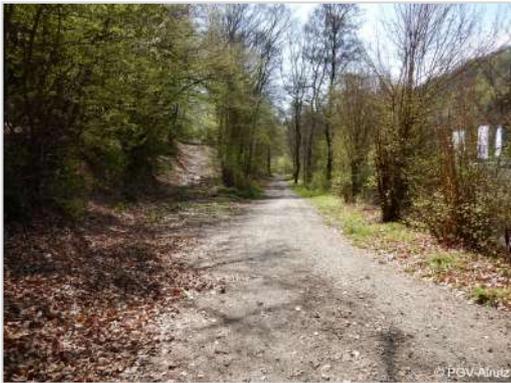
<b>Strecke von</b>	Weiherschleife
<b>Strecke bis</b>	Tiefensteiner Straße (B422)
<b>Länge</b>	550 m
<b>Klassifizierung</b>	Selbstständige Wegeverbindung
<b>Ortslage</b>	innerorts
<b>Baulastträger</b>	Gemeinde
<b>Führungsform</b>	Selbstständige Wegeverbindung

**Mangel** Unzureichende Belagsqualität.

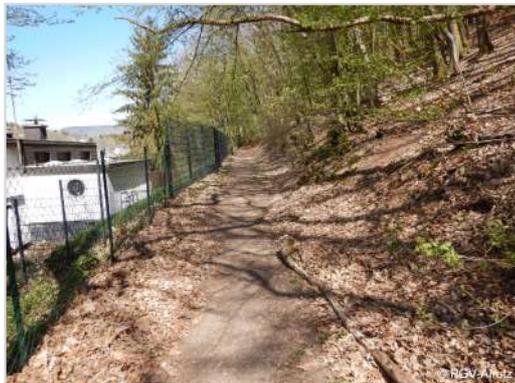
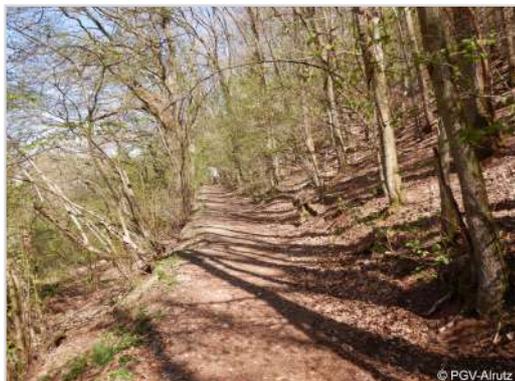
Allgemein		Bestand	
Strecke von	Tiefensteiner Straße 157A	Breite	1,20 m
Strecke bis	Tiefensteiner Straße 219A	Belag – Zustand	Schotter / stark eingeschränkt
Länge	420 m	ruhender Verkehr	—
Klassifizierung	Selbstständige Wegeverbindung	zul. Geschw.	—
Ortslage	innerorts	Verkehrsstärke	—
Baulastträger	Gemeinde		
Führungsform	Selbstständige Wegeverbindung		
Allgemeine Hinweise			
Mangel	Wegeverbindung in unzureichender Breite und Belagsqualität.		
Planung			
Maßnahme	Asphaltierung der Wegestrecke. Alternativ: Ausbau mit wassergebundener Decke und durch regelmäßige Instandsetzung aufrechterhalten. Wegeausbau in Regelbreite (mind. 2,50 m). (Eingriff ins Grün ggf. Baumstandorte) erforderlich).		
Netzhierarchie	Nebenstrecke		
Kosten	87.000 €		
Priorität	2 - Mittlere Priorität

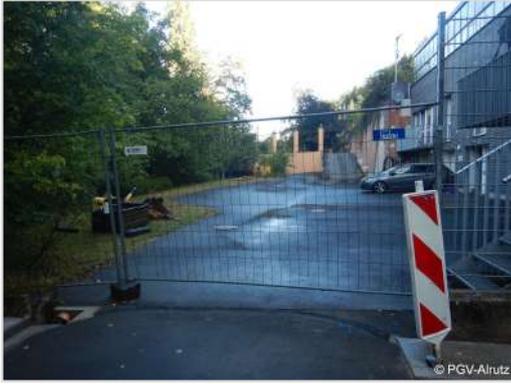
Allgemein		Bestand	
Strecke von	Selbstständige Wegeverbindung	Breite	—
Strecke bis	Tiefensteiner Straße	Belag – Zustand	– / –
Länge	150 m	ruhender Verkehr	—
Klassifizierung	Sonstiges	zul. Geschw.	—
Ortslage	innerorts	Verkehrsstärke	—
Baulastträger	Privat		
Führungsform	–		
Allgemeine Hinweise	Privatgelände. Nutzungsvereinbarungen vorhanden, ggf. Schieben des Rades notwendig.		
Mangel	Durch Absperrung ist ein passieren nicht möglich. Fehlender Hinweis für mögliche Nutzung des Radverkehrs.		
Planung			
Maßnahme	Absperrung entfernen. Hinweis für den Radverkehr ergänzen.		
Netzhierarchie	Perspektivische Verbindung		
Kosten	3.000 €		
Priorität	K - Kleinmaßnahmen

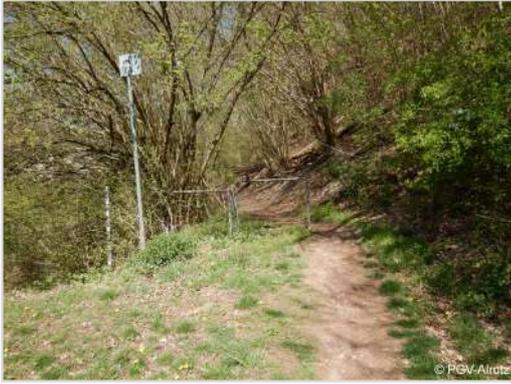
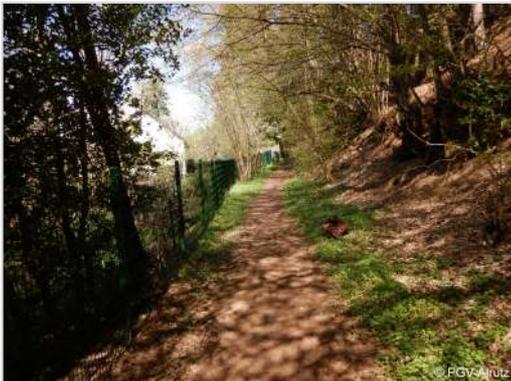
Allgemein		Bestand	
Strecke von	Tiefensteiner Straße 221A	Breite	1,20 m
Strecke bis	Andreastraße	Belag – Zustand	Schotter / stark eingeschränkt
Länge	290 m	ruhender Verkehr	—
Klassifizierung	Selbstständige Wegeverbindung	zul. Geschw.	—
Ortslage	innerorts	Verkehrsstärke	—
Baulastträger	Gemeinde		
Führungsform	Selbstständige Wegeverbindung		
Allgemeine Hinweise			
Mangel	Umlaufsperr stellt Hindernis für den Radverkehr dar. Wegeverbindung in unzureichender Breite und Belagsqualität.		
Planung			
Maßnahme	Umlaufsperr entfernen und Gewährleisten einer Durchlassbreite von mind. 1,50 m. Asphaltierung der Wegestrecke. Alternativ: Ausbau mit wassergebundener Decke und durch regelmäßige Instandsetzung aufrechterhalten. Wegeausbau in Regelbreite (mind. 2,50 m). (Eingriff ins Grün ggf. Baumstandorte) erforderlich).		
Netzhierarchie	Nebenstrecke		
Kosten	47.000 €		
Priorität	2 - Mittlere Priorität

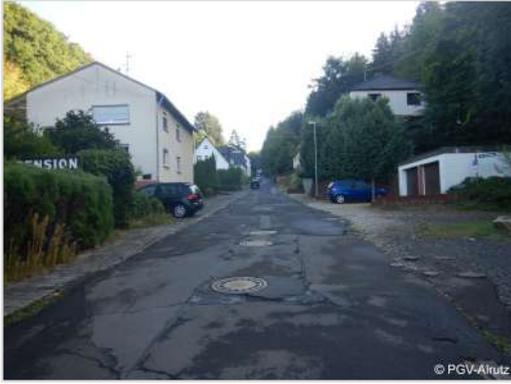
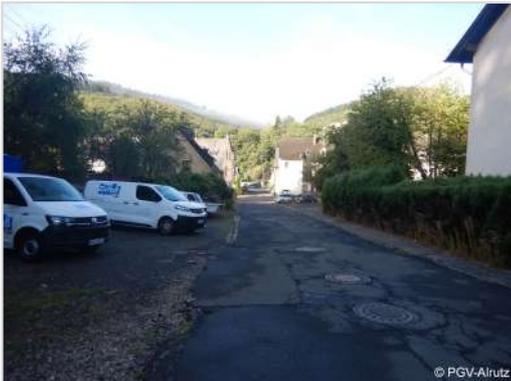
<b>Strecke von</b>	Selbstständige Wegeverbindung
<b>Strecke bis</b>	Tiefensteiner Straße
<b>Länge</b>	80 m
<b>Klassifizierung</b>	Gemeindestraße
<b>Ortslage</b>	innerorts
<b>Baulastträger</b>	Gemeinde
<b>Führungsform</b>	Mischverkehr

<b>Mangel</b>	Unzureichende Belagsqualität.
---------------	-------------------------------

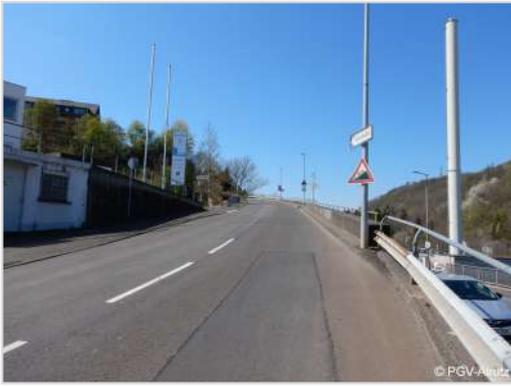
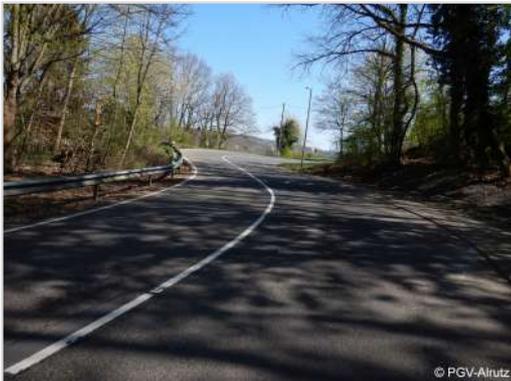
Allgemein		Bestand	
Strecke von	Hauptstraße (B422)	Breite	—
Strecke bis	Algenrodter Straße (Kreisel)	Belag – Zustand	Asphalt / gut
Länge	1470 m	ruhender Verkehr	—
Klassifizierung	Gemeindestraße	zul. Geschw.	50 km/h
Ortslage	innerorts	Verkehrsstärke	—
Baulastträger	Gemeinde		
Führungsform	Mischverkehr		
Allgemeine Hinweise	Baulicher Ausbau kaum möglich. Hoher Kfz-Anteil.		
Mangel	Fehlende Kfz-Stärke.		
Planung			
Maßnahme	DTV prüfen. Bei DTV > 4000 Kfz/Tag Markierungslösung prüfen (einseitiger Schutzstreifen in Bergauf-Richtung in 1,50 m Breite und einseitige Piktogrammreihe) Alternativ: Anordnung Tempo 30 prüfen.		
Netzhierarchie	Nebenstrecke		
Kosten	3.000 €		
Priorität	K - Kleinmaßnahmen

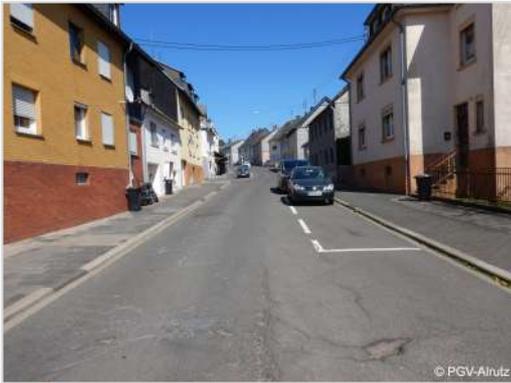
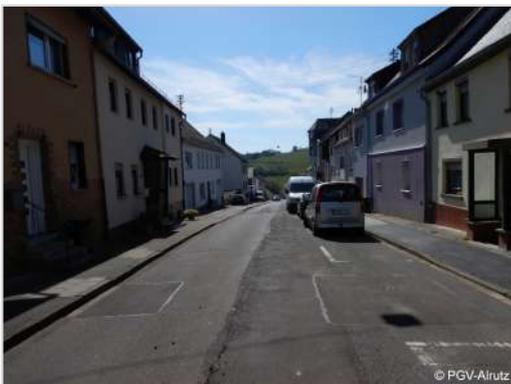
Allgemein		Bestand	
Strecke von	Saarstraße (Kreisel)	Breite	—
Strecke bis	Algenrodter Straße 95	Belag – Zustand	Asphalt / stark eingeschränkt
Länge	980 m	ruhender Verkehr	Längsparken (Fahrbahn) wechselseitig
Klassifizierung	Gemeindestraße	zul. Geschw.	Tempo 30 Zone
Ortslage	innerorts	Verkehrsstärke	—
Baulastträger	Gemeinde		
Führungsform	Mischverkehr		
Allgemeine Hinweise			
Mangel	Punktuell unzureichende Belagsqualität.		
Planung			
Maßnahme	Punktuelle Belagsausbesserung.		
Netzhierarchie	Nebenstrecke		
Kosten	48.000 €		
Priorität	2 - Mittlere Priorität

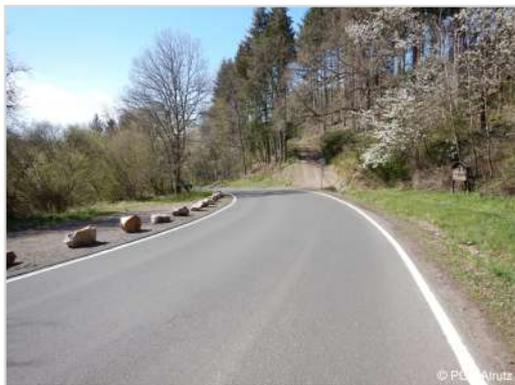
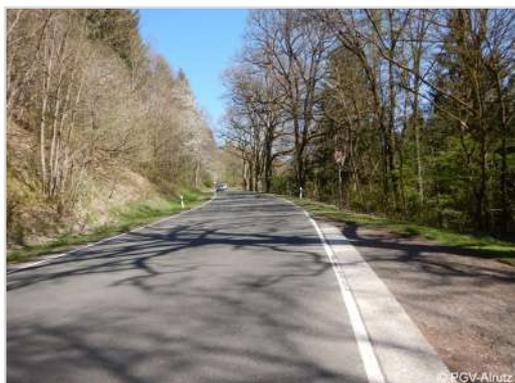
<b>Strecke von</b>	Algenrodter Straße 95
<b>Strecke bis</b>	Siesbachstraße (B41)
<b>Länge</b>	580 m
<b>Klassifizierung</b>	Gemeindestraße
<b>Ortslage</b>	außerorts
<b>Baulastträger</b>	Gemeinde
<b>Führungsform</b>	Mischverkehr

<b>Mangel</b>	Für im Mischverkehr geführten Radverkehr abschnittsweise unverträgliches Geschwindigkeitsniveau. Fehlende Kfz-Stärke.
---------------	---

<b>Maßnahme</b>	DTV prüfen. Bei DTV > 2500 Kfz/Tag Führung des Radverkehrs auf einer Radverkehrsanlage sinnvoll. Umsetzbarkeit prüfen. Alternativ: Markieren von Piktogrammketten zur Verdeutlichung der Radverkehrsführung im Mischverkehr.
<b>Netzhierarchie</b>	Hauptstrecke
<b>Kosten</b>	3.000 €
<b>Priorität</b>	K - Kleinmaßnahmen

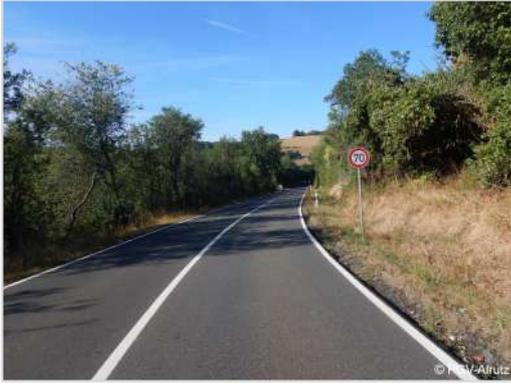
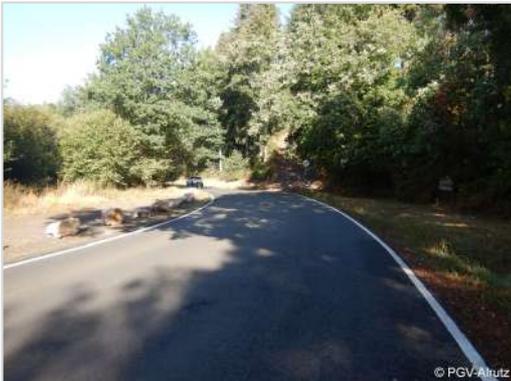
<b>Strecke von</b>	Saarstraße (Ortsausfahrt)
<b>Strecke bis</b>	B41
<b>Länge</b>	470 m
<b>Klassifizierung</b>	Gemeindestraße
<b>Ortslage</b>	außerorts
<b>Baulastträger</b>	Gemeinde
<b>Führungsform</b>	Mischverkehr

<b>Mangel</b>	Für im Mischverkehr geführten Radverkehr abschnittsweise unverträgliches Geschwindigkeitsniveau. Fehlende Kfz-Stärke.
---------------	---

<b>Maßnahme</b>	DTV prüfen. Bei DTV > 2500 Kfz/Tag Führung des Radverkehrs auf einer Radverkehrsanlage sinnvoll. Umsetzbarkeit prüfen. Alternativ: Markieren von Piktogrammketten zur Verdeutlichung der Radverkehrsführung im Mischverkehr. Durchgängig Tempo 50 prüfen.
<b>Netzhierarchie</b>	Hauptstrecke
<b>Kosten</b>	3.000 €
<b>Priorität</b>	K - Kleinmaßnahmen

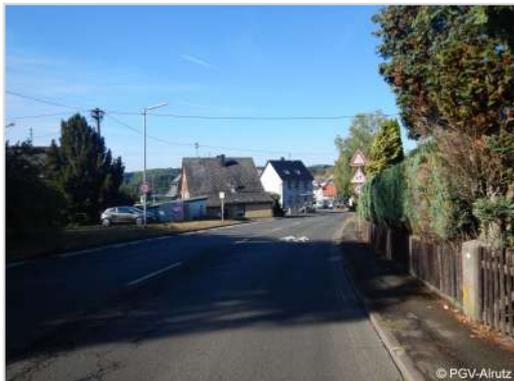
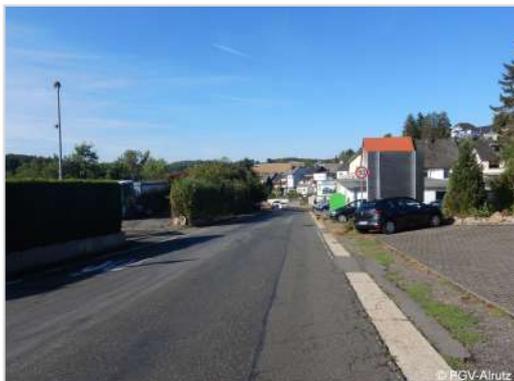
<b>Strecke von</b>	Saarstraße (Kreisel)
<b>Strecke bis</b>	Saarstraße (Ortsausfahrt)
<b>Länge</b>	580 m
<b>Klassifizierung</b>	Gemeindestraße
<b>Ortslage</b>	innerorts
<b>Baulastträger</b>	Gemeinde
<b>Führungsform</b>	Mischverkehr
<b>Allgemeine Hinweise</b>	
<b>Mangel</b>	Fehlende Kfz-Stärke.

<b>Maßnahme</b>	DTV prüfen. Bei DTV < 4000 Kfz/Tag Markierungslösung prüfen (einseitiger Schutzstreifen in 1,50 m Breite und einseitige Piktogrammreihe). Alternativ: Durchgängig Tempo 30 prüfen.
<b>Netzhierarchie</b>	Hauptstrecke
<b>Kosten</b>	3.000 €
<b>Priorität</b>	K - Kleinmaßnahmen

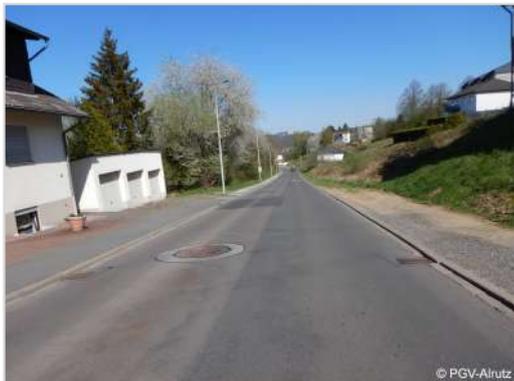
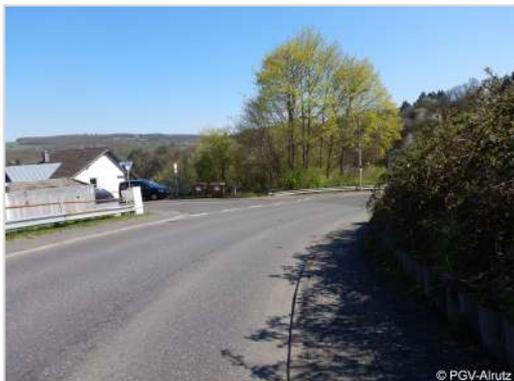
**Mangel**  
Fehlende Kfz-Stärke.

<b>Maßnahme</b>	DTV prüfen. Bei DTV > 4000 Kfz/Tag Markierungslösung prüfen (einseitiger Schutzstreifen in Bergauf-Richtung in 1,50 m Breite und einseitige Piktogrammreihe) Alternativ: Anordnung Tempo 30 prüfen.
<b>Netzhierarchie</b>	Hauptstrecke
<b>Kosten</b>	3.000 €
<b>Priorität</b>	K - Kleinmaßnahmen

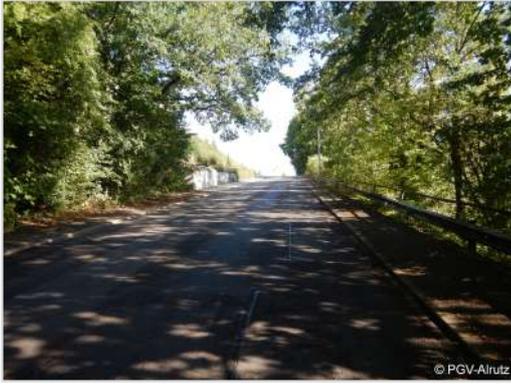
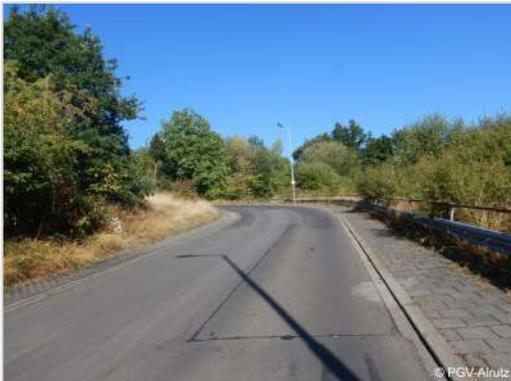
Allgemein		Bestand	
Strecke von	Schützenstraße	Breite	—
Strecke bis	Saarstraße (Kreisell)	Belag – Zustand	Asphalt / gut
Länge	380 m	ruhender Verkehr	—
Klassifizierung	Gemeindestraße	zul. Geschw.	50 km/h
Ortslage	innerorts	Verkehrsstärke	—
Baulastträger	Gemeinde		
Führungsform	Mischverkehr		
Allgemeine Hinweise			
Mangel	Fehlende Kfz-Stärke.		
Planung			
Maßnahme	DTV prüfen. Bei DTV > 4000 Kfz/Tag Markierungslösung prüfen (einseitiger Schutzstreifen in Bergauf-Richtung in 1,50 m Breite und einseitige Piktogrammreihe) Alternativ: Anordnung Tempo 30 prüfen.		
Netzhierarchie	Hauptstrecke		
Kosten	3.000 €		
Priorität	K - Kleinmaßnahmen

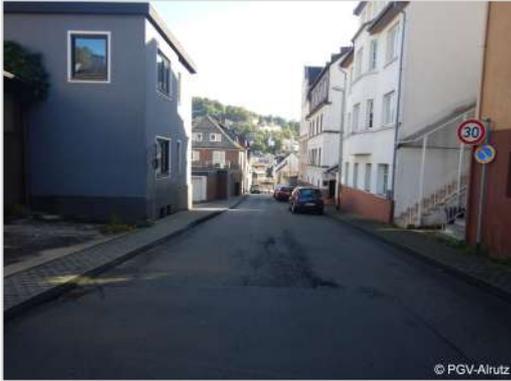
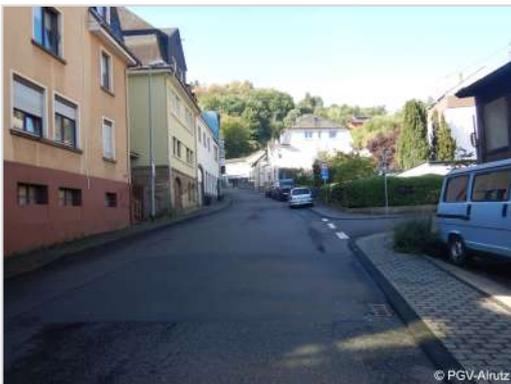
<b>Strecke von</b>	Mainzer Straße (B422)
<b>Strecke bis</b>	An der Breitheck
<b>Länge</b>	430 m
<b>Klassifizierung</b>	Gemeindestraße
<b>Ortslage</b>	innerorts
<b>Baulastträger</b>	Gemeinde
<b>Führungsform</b>	Mischverkehr

**Mangel** Fehlende Hinweise auf Radverkehr.

<b>Maßnahme</b>	Markieren von Piktogrammketten zur Verdeutlichung der Radverkehrsführung im Mischverkehr.
<b>Netzhierarchie</b>	Hauptstrecke
<b>Kosten</b>	18.000 €
<b>Priorität</b>	K - Kleinmaßnahmen

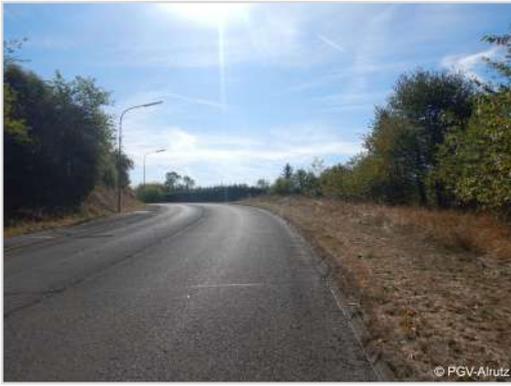
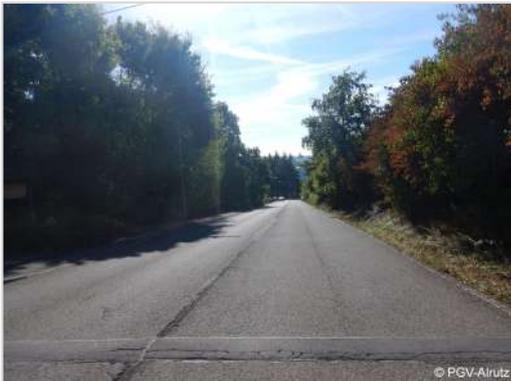
<b>Strecke von</b>	Saarstraße
<b>Strecke bis</b>	Nordtorstraße
<b>Länge</b>	2560 m
<b>Klassifizierung</b>	Gemeindestraße
<b>Ortslage</b>	innerorts
<b>Baulastträger</b>	Gemeinde
<b>Führungsform</b>	Mischverkehr
<b>Allgemeine Hinweise</b>	Bauarbeiten zur Zeit der Befahrung.
<b>Mangel</b>	Fehlende Kfz-Stärke.

<b>Maßnahme</b>	DTV prüfen. Bei DTV > 4000 Kfz/Tag Markierungslösung prüfen (einseitiger Schutzstreifen in Bergauf-Richtung in 1,50 m Breite und einseitige Piktogrammreihe)
<b>Netzhierarchie</b>	Nebenstrecke
<b>Kosten</b>	3.000 €
<b>Priorität</b>	K - Kleinmaßnahmen

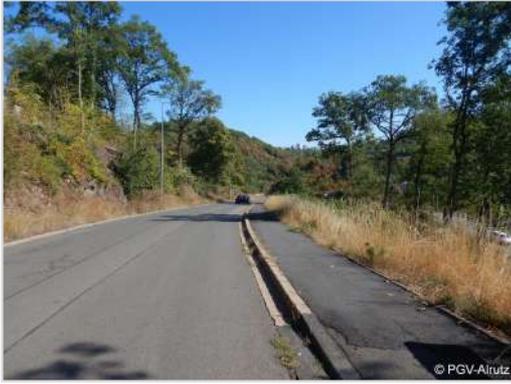
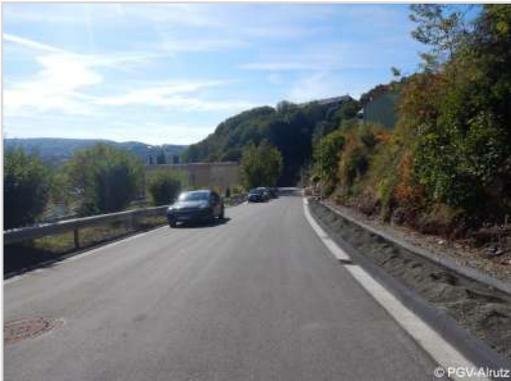
<b>Strecke von</b>	Am Rilchenberg
<b>Strecke bis</b>	Mainzer Straße (B422)
<b>Länge</b>	950 m
<b>Klassifizierung</b>	Gemeindestraße
<b>Ortslage</b>	innerorts
<b>Baulastträger</b>	Gemeinde
<b>Führungsform</b>	Mischverkehr
<b>Allgemeine Hinweise</b>	Bauarbeiten zur Zeit der Befahrung.
<b>Mangel</b>	Fehlende Kfz-Stärke.

<b>Maßnahme</b>	DTV prüfen. Bei DTV > 4000 Kfz/Tag Markierungslösung prüfen (einseitiger Schutzstreifen in Bergauf-Richtung in 1,50 m Breite und einseitige Piktogrammreihe, ggf. Entfall Kfz-Parken) Alternativ: Durchgängig Tempo 30 prüfen.
<b>Netzhierarchie</b>	Nebenstrecke
<b>Kosten</b>	3.000 €
<b>Priorität</b>	K - Kleinmaßnahmen

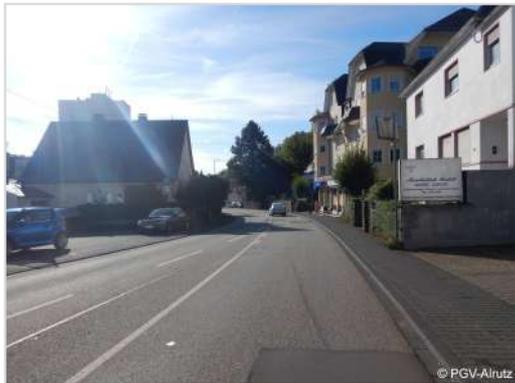
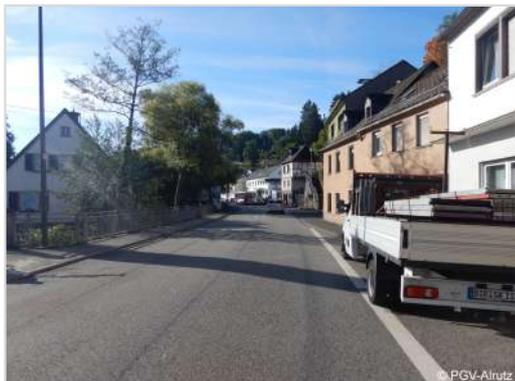
<b>Strecke von</b>	Hauptstraße (B422)
<b>Strecke bis</b>	Mainzer Straße (B422) Kreisel
<b>Länge</b>	440 m
<b>Klassifizierung</b>	Bundesstraße
<b>Ortslage</b>	innerorts
<b>Baulastträger</b>	Bund
<b>Führungsform</b>	Mischverkehr
<b>Allgemeine Hinweise</b>	
<b>Mangel</b>	Fehlende Kfz-Stärke.

<b>Maßnahme</b>	DTV prüfen. Bei DTV > 4000 Kfz/Tag Markierungslösung prüfen (einseitiger Schutzstreifen in Bergauf-Richtung in 1,50 m Breite und einseitige Piktogrammreihe) Alternativ: Anordnung Tempo 30 prüfen.
<b>Netzhierarchie</b>	Hauptstrecke
<b>Kosten</b>	3.000 €
<b>Priorität</b>	K - Kleinmaßnahmen
