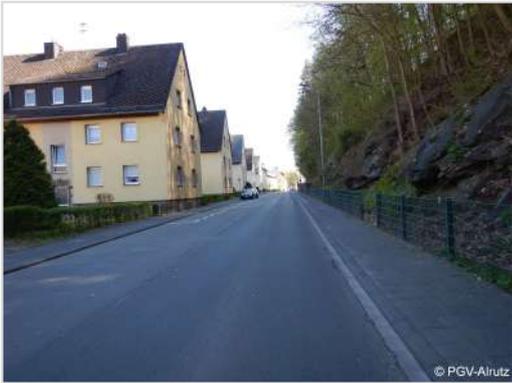
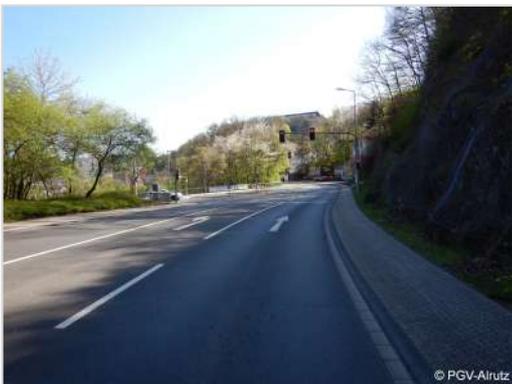
<b>Strecke von</b>	Pappelstraße
<b>Strecke bis</b>	Emil-Kirschmann-Brücke
<b>Länge</b>	630 m
<b>Klassifizierung</b>	Bundesstraße
<b>Ortslage</b>	innerorts
<b>Baulastträger</b>	Bund
<b>Führungsform</b>	Mischverkehr
<b>Allgemeine Hinweise</b>	Entfall Kfz-Parken Ostseite.
<b>Mangel</b>	Ungeeignete Radverkehrsführung. Fehlende Querungshilfen für Fußverkehr.

<b>Maßnahme</b>	Schutzstreifen in Regelbreite richtungstreu markieren. Sicherung Radverkehr an Einmündungen und Grundstückszufahrten durch Roteinfärbung und Piktogramme. Einrichtung von Querungshilfen in für den Fußverkehr in regelmäßigen Abständen.
<b>Netzhierarchie</b>	Hauptstrecke
<b>Kosten</b>	66.000 €
<b>Priorität</b>	2 - Mittlere Priorität

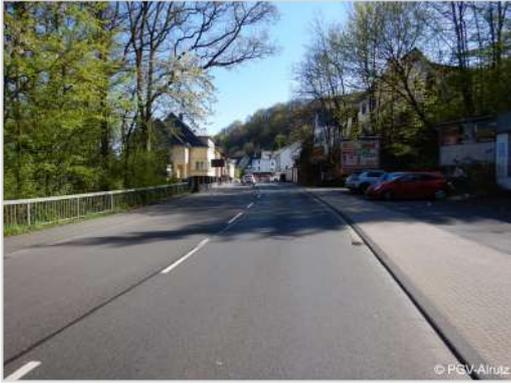
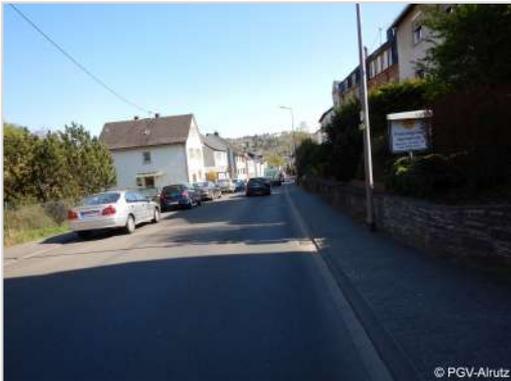
<b>Strecke von</b>	Emil-Kirschmann-Brücke
<b>Strecke bis</b>	Bahnhofstraße
<b>Länge</b>	480 m
<b>Klassifizierung</b>	Bundesstraße
<b>Ortslage</b>	innerorts
<b>Baulastträger</b>	Bund
<b>Führungsform</b>	Mischverkehr

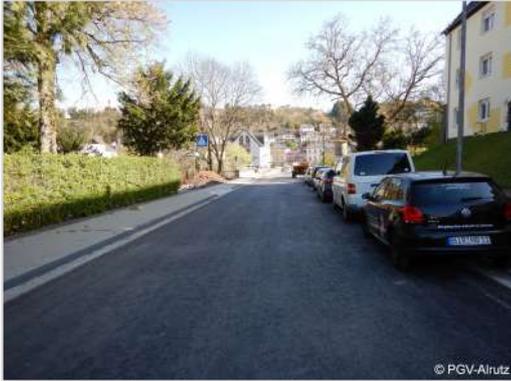
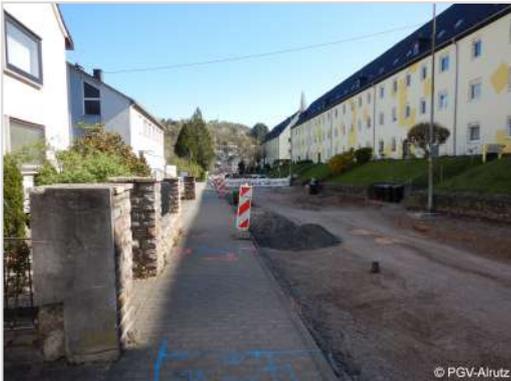
<b>Strecke von</b>	Emil-Kirschmann-Brücke
<b>Strecke bis</b>	Bahnhofstraße
<b>Länge</b>	550 m
<b>Klassifizierung</b>	Gemeindestraße
<b>Ortslage</b>	innerorts
<b>Baulastträger</b>	Gemeinde
<b>Führungsform</b>	Mischverkehr

Kein Mangel.

<b>Maßnahme</b>	Kein Handlungsbedarf.
<b>Netzhierarchie</b>	Hauptstrecke
<b>Kosten</b>	—
<b>Priorität</b>	—

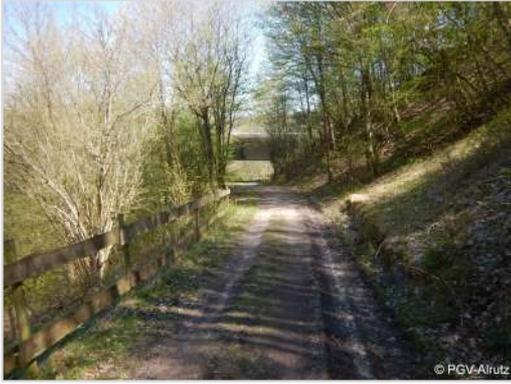
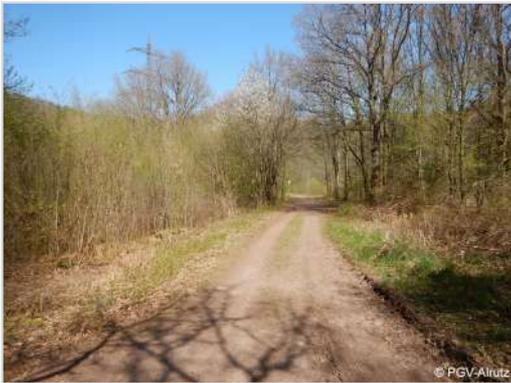
Allgemein		Bestand	
<b>Strecke von</b>	Staumauer Kammerwoog	<b>Breite</b>	2,50 m
<b>Strecke bis</b>	Selbstständige Wegeverb. (Kammerwoog)	<b>Belag – Zustand</b>	Schotter / stark eingeschränkt
<b>Länge</b>	590 m	<b>ruhender Verkehr</b>	—
<b>Klassifizierung</b>	Selbstständige Wegeverbindung	<b>zul. Geschw.</b>	—
<b>Ortslage</b>	innerorts	<b>Verkehrsstärke</b>	—
<b>Baulastträger</b>	Gemeinde		
<b>Führungsform</b>	Selbstständige Wegeverbindung		
<b>Allgemeine Hinweise</b>	Teil des Nahe-Radwegs.		
<b>Mangel</b>	Unzureichende Belagsqualität. Fehlende Beleuchtung.		
Planung			
<b>Maßnahme</b>	Asphaltierung der Wegestrecke unter Berücksichtigung des Natur- und Wasserschutzes; Alternativ Ausbau mit wassergebundener Decke und durch regelmäßige Instandsetzung aufrechterhalten. Langfristig: Reflektierende Randmarkierung ergänzen.		
<b>Netzhierarchie</b>	Hauptstrecke		
<b>Kosten</b>	82.000 €		
<b>Priorität</b>	2 - Mittlere Priorität

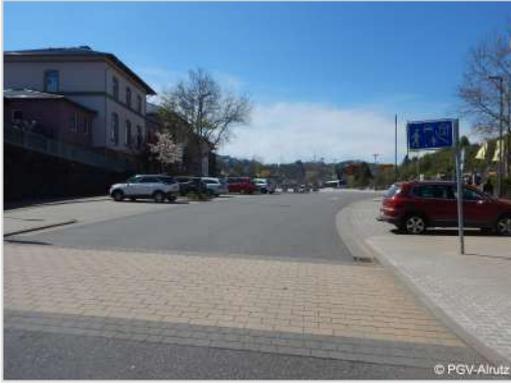
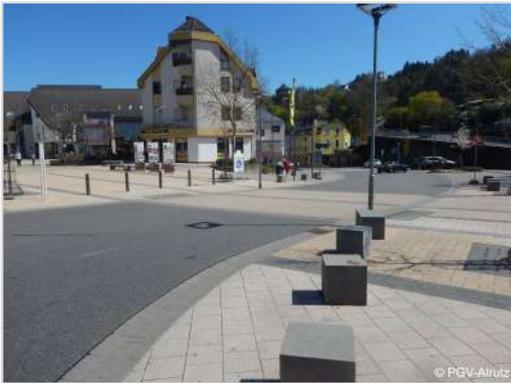
<b>Strecke von</b>	Nahestraße
<b>Strecke bis</b>	Bahnhofstraße 24
<b>Länge</b>	190 m
<b>Klassifizierung</b>	Gemeindestraße
<b>Ortslage</b>	innerorts
<b>Baulastträger</b>	Gemeinde
<b>Führungsform</b>	Verkehrsberuhigter Bereich
<b>Allgemeine Hinweise</b>	
<b>Mangel</b>	Kein Mangel.

<b>Maßnahme</b>	Kein Handlungsbedarf.
<b>Netzhierarchie</b>	Hauptstrecke
<b>Kosten</b>	—
<b>Priorität</b>	—

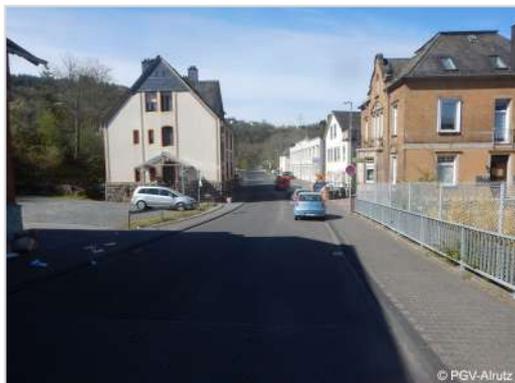
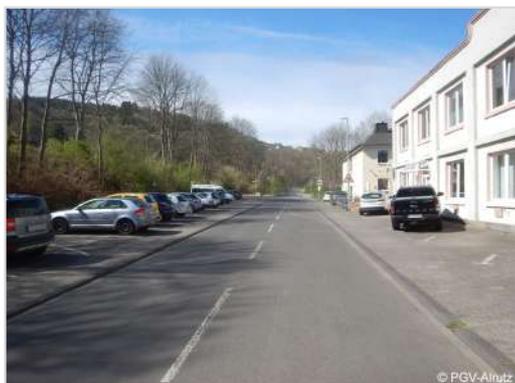
Strecke von	Bahnhofstraße 24
Strecke bis	Nahebrücke
Länge	140 m
Klassifizierung	Gemeindestraße
Ortslage	innerorts
Baulastträger	Gemeinde
Führungsform	Mischverkehr

**Mangel** Fehlende Hinweise auf Radverkehr.

Maßnahme	Markierungslösung: Einseitiger Schutzstreifen in 1,50 m Breite oder markieren von Piktogrammketten zur Verdeutlichung der Radverkehrsführung im Mischverkehr. Alternativ: Durchgängig Tempo 30 prüfen.
Netzhierarchie	Hauptstrecke
Kosten	8.000 €
Priorität	K - Kleinmaßnahmen

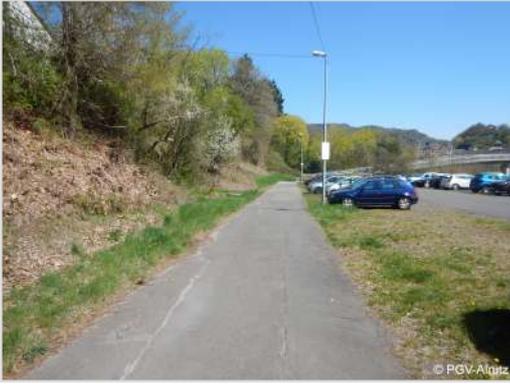
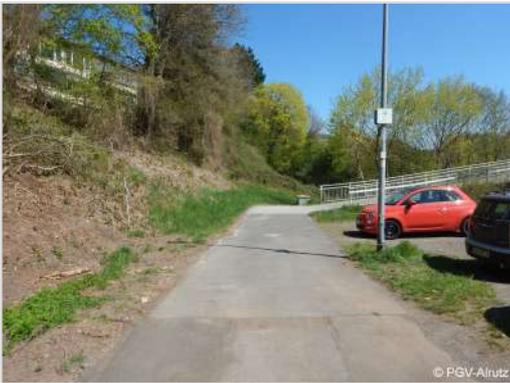
<b>Strecke von</b>	Nahebrücke
<b>Strecke bis</b>	Weinsau
<b>Länge</b>	90 m
<b>Klassifizierung</b>	Selbstständige Wegeverbindung
<b>Ortslage</b>	innerorts
<b>Baulastträger</b>	Gemeinde
<b>Führungsform</b>	Selbstständige Wegeverbindung

**Mangel** | Kein Mangel.

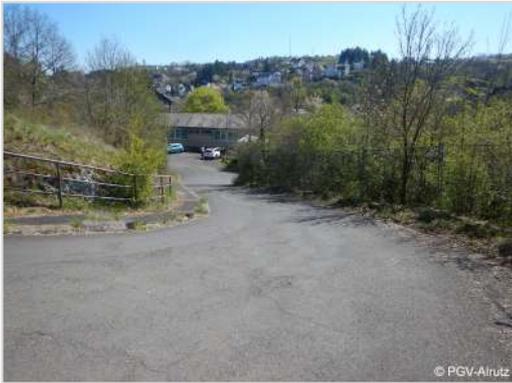
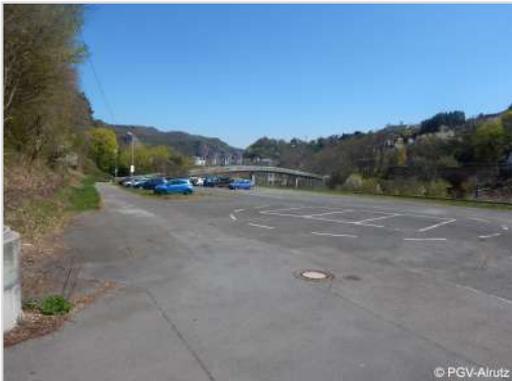
Allgemein		Bestand	
Strecke von	Selbstständige Wegeverbindung	Breite	—
Strecke bis	In der Kammer	Belag – Zustand	Asphalt / leicht eingeschränkt
Länge	170 m	ruhender Verkehr	—
Klassifizierung	Gemeindestraße	zul. Geschw.	50 km/h
Ortslage	innerorts	Verkehrsstärke	—
Baulastträger	Gemeinde		
Führungsform	Mischverkehr		
Allgemeine Hinweise	Wichtige Schulverbindung.		
Mangel	Fehlende Orientierung.		
Planung			
Maßnahme	Ausweisung zur Fahrradstraße (Kfz frei) und Verdeutlichung der Führungsform durch einheitliche Markierung ("corporate design") und Piktogramme in der Zuwegung.		
Netzhierarchie	Hauptstrecke		
Kosten	15.000 €		
Priorität	K - Kleinmaßnahmen

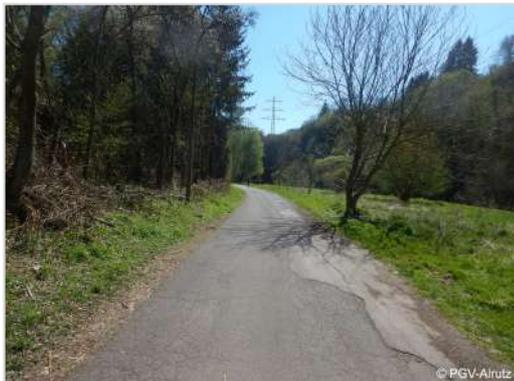
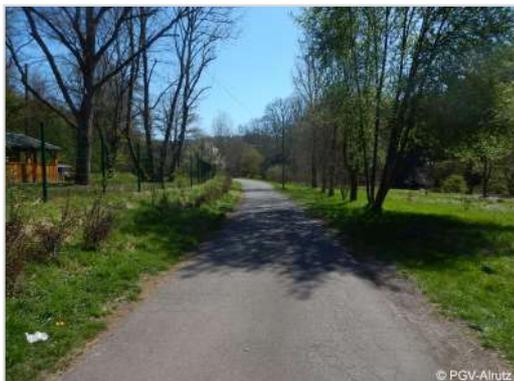
Allgemein		Bestand	
Strecke von	Weinsau	Breite	—
Strecke bis	In der Kammer (Wanderparkplatz)	Belag – Zustand	Asphalt / stark eingeschränkt
Länge	580 m	ruhender Verkehr	—
Klassifizierung	Gemeindestraße	zul. Geschw.	50 km/h
Ortslage	innerorts	Verkehrsstärke	—
Baulastträger	Gemeinde		
Führungsform	Mischverkehr		
Allgemeine Hinweise	Teil des Nahe-Radewegs.		
Mangel	Punktuell unzureichende Belagsqualität. Fehlende Beleuchtung.		
Planung			
Maßnahme	Punktuelle Belagsausbesserung. Langfristig: Reflektierende Randmarkierung ergänzen.		
Netzhierarchie	Hauptstrecke		
Kosten	28.000 €		
Priorität	K - Kleinmaßnahmen

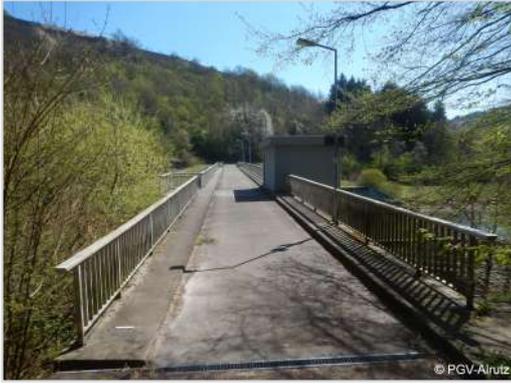
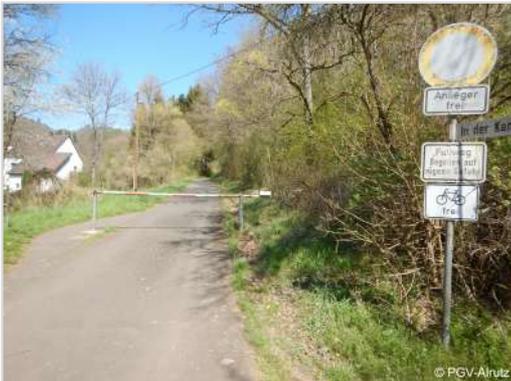
<b>Strecke von</b>	In der Kammer (Wanderparkplatz)
<b>Strecke bis</b>	Staumauer Kammerwoog
<b>Länge</b>	310 m
<b>Klassifizierung</b>	Selbstständige Wegeverbindung
<b>Ortslage</b>	innerorts
<b>Baulastträger</b>	Gemeinde
<b>Führungsform</b>	Selbstständige Wegeverbindung

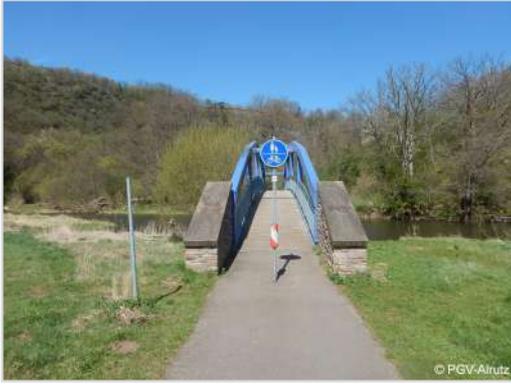
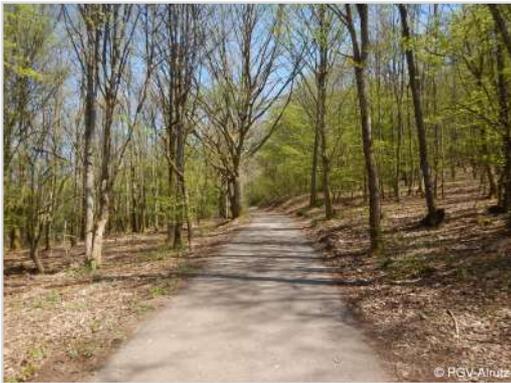
Allgemein		Bestand	
<b>Strecke von</b>	Selbstständige Wegeverbindung	<b>Breite</b>	2,00 m
<b>Strecke bis</b>	Radbrücke "Blaues Wunder"	<b>Belag – Zustand</b>	Asphalt / gut
<b>Länge</b>	650 m	<b>ruhender Verkehr</b>	—
<b>Klassifizierung</b>	Selbstständige Wegeverbindung	<b>zul. Geschw.</b>	—
<b>Ortslage</b>	innerorts	<b>Verkehrsstärke</b>	—
<b>Baulastträger</b>	Gemeinde		
<b>Führungsform</b>	gem. Geh-/ Radweg (Z 240)		
<b>Allgemeine Hinweise</b>	Teil des Nahe-Radwegs.		
<b>Mangel</b>	Radverkehrsanlage in unzureichender Breite. Unzureichende (befestigte) Durchlassbreite bzw. ungeeigneter Standort des Verkehrszeichens. Fehlende Beleuchtung.		
<b>Planung</b>			
<b>Maßnahme</b>	Versatz des Verkehrszeichens und eine Durchlassbreite von 1,50 m gewährleisten. Langfristig: Wegeausbau in Regelbreite (mind. 2,50 m). (Eingriff ins Grün ggf. Baumstandorte erforderlich). Reflektierende Randmarkierung ergänzen.		
<b>Netzhierarchie</b>	Hauptstrecke

<b>Kosten</b>	2.000 €		
<b>Priorität</b>	K - Kleinmaßnahmen

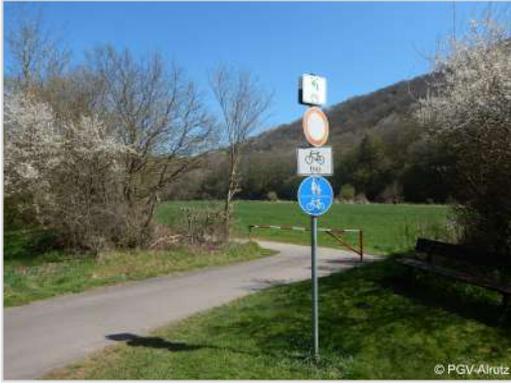
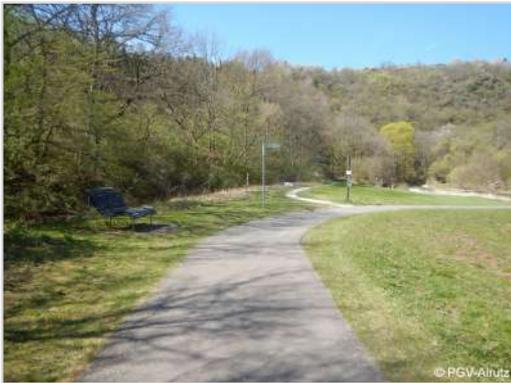
<b>Strecke von</b>	Radbrücke "Blaues Wunder"
<b>Strecke bis</b>	Selbstständige Wegeverbindung
<b>Länge</b>	840 m
<b>Klassifizierung</b>	Selbstständige Wegeverbindung
<b>Ortslage</b>	innerorts
<b>Baulastträger</b>	Gemeinde
<b>Führungsform</b>	gem. Geh-/ Radweg (Z 240)

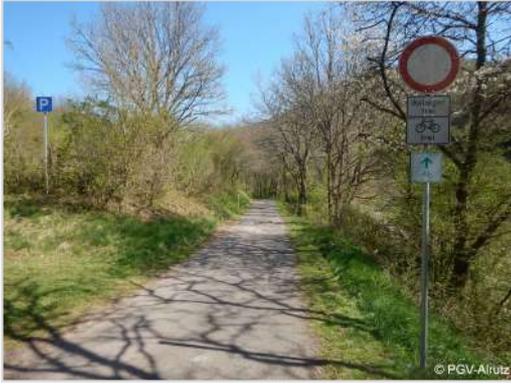
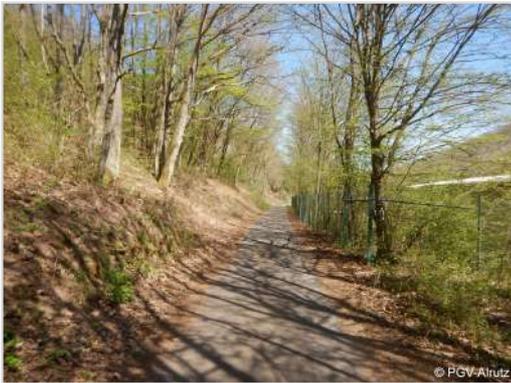
Allgemein		Bestand	
Strecke von	Selbstständige Wegeverbindung	Breite	2,50 m
Strecke bis	Selbstständige Wegeverbindung	Belag – Zustand	Asphalt / gut
Länge	650 m	ruhender Verkehr	—
Klassifizierung	Gemeindestraße	zul. Geschw.	—
Ortslage	innerorts	Verkehrsstärke	—
Baulastträger	Gemeinde		
Führungsform	Selbstständige Wegeverbindung		
Allgemeine Hinweise	Teil des Nahe-Radwegs.		
Mangel	Kein Mangel.		
<b>Planung</b>			
Maßnahme	Langfristig: Reflektierende Randmarkierung ergänzen.		
Netzhierarchie	Hauptstrecke		
Kosten	—		
Priorität	—

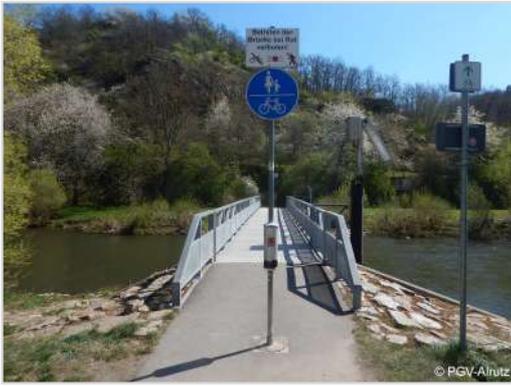
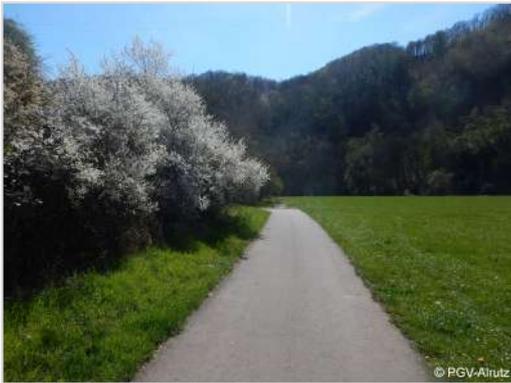
Allgemein		Bestand	
<b>Strecke von</b>	Selbstständige Wegeverbindung	<b>Breite</b>	2,50 m
<b>Strecke bis</b>	Hammersteiner Straße	<b>Belag – Zustand</b>	Asphalt / gut
<b>Länge</b>	240 m	<b>ruhender Verkehr</b>	—
<b>Klassifizierung</b>	Selbstständige Wegeverbindung	<b>zul. Geschw.</b>	—
<b>Ortslage</b>	innerorts	<b>Verkehrsstärke</b>	—
<b>Baulastträger</b>	Gemeinde		
<b>Führungsform</b>	gem. Geh-/ Radweg (Z 240)		
<b>Allgemeine Hinweise</b>	Teil des Nahe-Radwegs.		
<b>Mangel</b>	Unzureichende (befestigte) Durchlassbreite bzw. ungeeigneter Standort des Verkehrszeichens. Unzureichende Geländehöhe. Fehlende Beleuchtung.		
Planung			
<b>Maßnahme</b>	Versatz des Verkehrszeichens. Langfristig: Geländeerhöhung auf 1,30 m (mind. 1,20m). Beleuchtung installieren.		
<b>Netzhierarchie</b>	Hauptstrecke		
<b>Kosten</b>	2.000 €		
<b>Priorität</b>	K - Kleinmaßnahmen

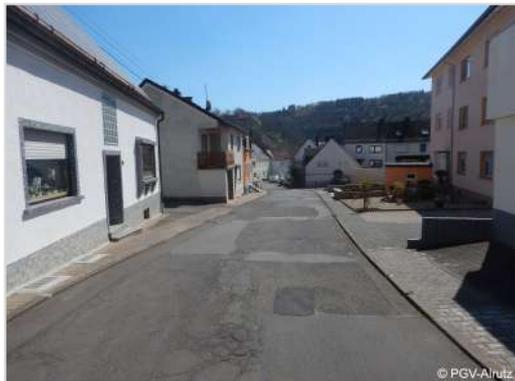
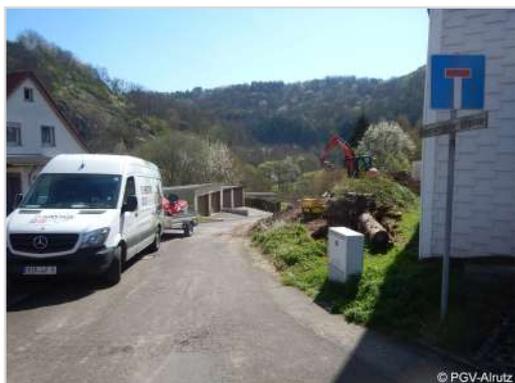
<b>Strecke von</b>	Nahe
<b>Strecke bis</b>	Zum Radeberg
<b>Länge</b>	340 m
<b>Klassifizierung</b>	Gemeindestraße
<b>Ortslage</b>	innerorts
<b>Baulastträger</b>	Gemeinde
<b>Führungsform</b>	Mischverkehr

<b>Mangel</b>	Fehlender Hinweis auf Durchlässigkeit der Sackgasse für Fuß- und Radverkehr. Punktuell unzureichende Belagsqualität. Fehlende Beleuchtung.
---------------	--

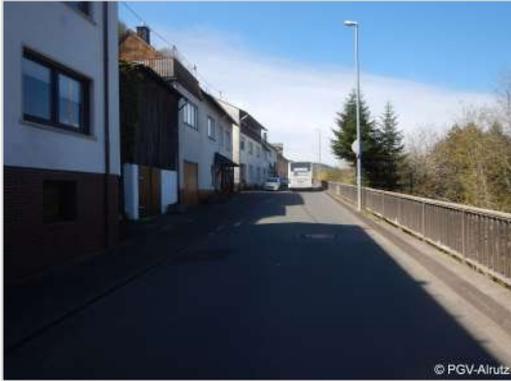
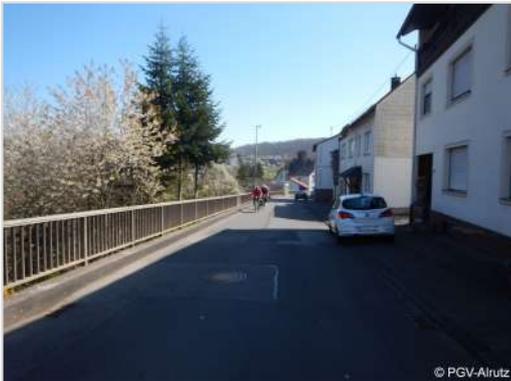
Allgemein		Bestand	
<b>Strecke von</b>	Zum Radeberg	<b>Breite</b>	—
<b>Strecke bis</b>	Abzweigung Hammersteiner Straße	<b>Belag – Zustand</b>	Asphalt / leicht eingeschränkt
<b>Länge</b>	300 m	<b>ruhender Verkehr</b>	Längsparken (halb aufgesetzt) Südseite
<b>Klassifizierung</b>	Kreisstraße	<b>zul. Geschw.</b>	50 km/h
<b>Ortslage</b>	innerorts	<b>Verkehrsstärke</b>	—
<b>Baulastträger</b>	Kreis		
<b>Führungsform</b>	Mischverkehr		
<b>Allgemeine Hinweise</b>	Anbindung Nahe-Radweg. Hohes Kfz-Verkehrsaufkommen aufgrund Ortsteilzufahrt (L176).		
<b>Mangel</b>	Fehlende Hinweise auf Radverkehr.		
Planung			
<b>Maßnahme</b>	Markieren von Piktogrammketten zur Verdeutlichung der Radverkehrsführung im Mischverkehr. Alternativ: Anordnung Tempo 30 prüfen.		
<b>Netzhierarchie</b>	Hauptstrecke		
<b>Kosten</b>	13.000 €		
<b>Priorität</b>	K - Kleinmaßnahmen

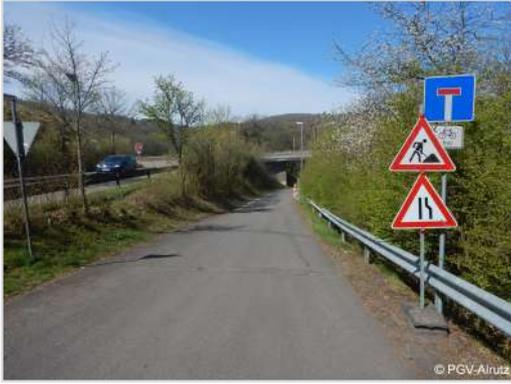
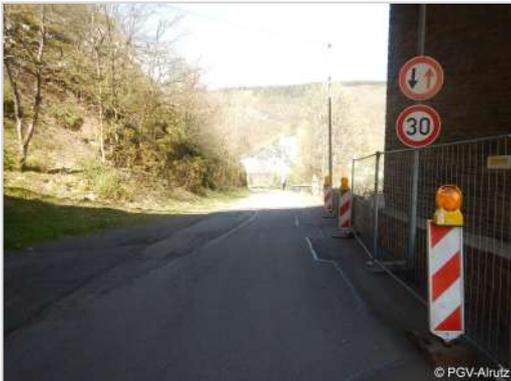
Allgemein		Bestand	
Strecke von	Abzweigung Hammersteiner Straße	Breite	—
Strecke bis	In der Au 2	Belag – Zustand	Asphalt / leicht eingeschränkt
Länge	170 m	ruhender Verkehr	—
Klassifizierung	Gemeindestraße	zul. Geschw.	50 km/h
Ortslage	innerorts	Verkehrsstärke	—
Baulastträger	Gemeinde		
Führungsform	Mischverkehr		
Allgemeine Hinweise	Zum Zeitpunkt der Befahrung Baustelle (Absw. Tempo 30).		
Mangel	Kein Mangel.		
Planung			
Maßnahme	Kein Handlungsbedarf.		
Netzhierarchie	Hauptstrecke		
Kosten	—		
Priorität	—

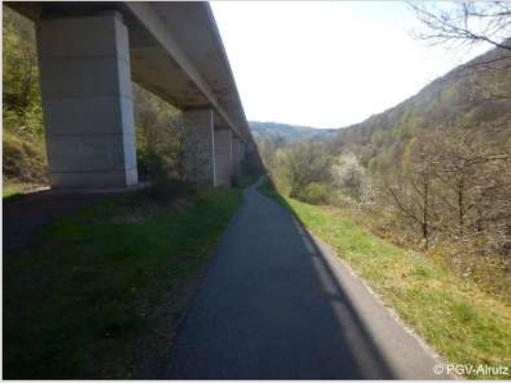
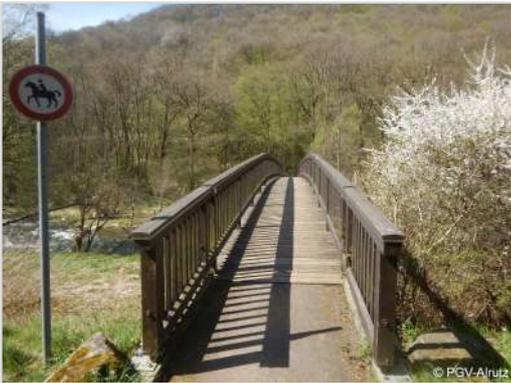
<b>Strecke von</b>	In der Au 2
<b>Strecke bis</b>	Stadtgrenze Oberbrombach
<b>Länge</b>	670 m
<b>Klassifizierung</b>	Selbstständige Wegeverbindung
<b>Ortslage</b>	innerorts
<b>Baulastträger</b>	Gemeinde
<b>Führungsform</b>	Selbstständige Wegeverbindung

<b>Mangel</b>	Radverkehrsanlage in unzureichender Breite. Brücke in unzureichender Breite.
---------------	---

<b>Maßnahme</b>	Wegeausbau in Regelbreite (mind. 2,50 m). (Eingriff ins Grün (ohne Baumstandorte) erforderlich). Ausbau der Brücke. Berücksichtigung einer ausreichender Geländerhöhe auf 1,30 m (mind. 1,20m).
<b>Netzhierarchie</b>	Nebenstrecke
<b>Kosten</b>	368.000 €
<b>Priorität</b>	2 - Mittlere Priorität

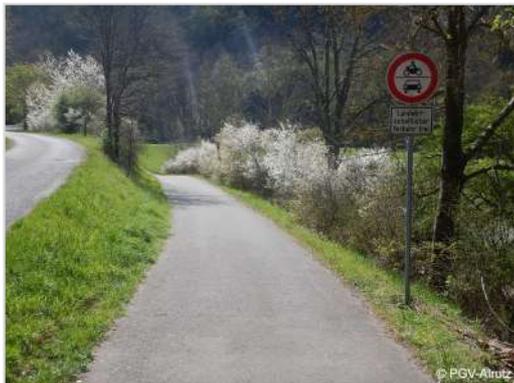
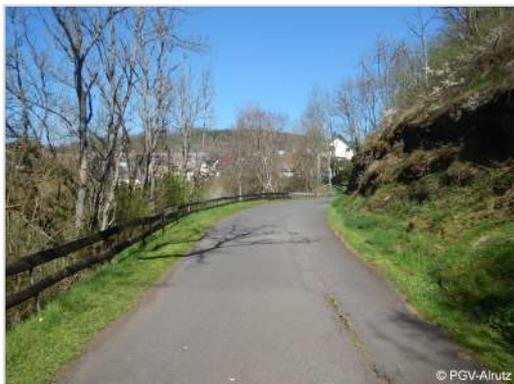
<b>Strecke von</b>	Selbstständige Wegeverbindung
<b>Strecke bis</b>	Zum Mühlenfels
<b>Länge</b>	270 m
<b>Klassifizierung</b>	Wirtschaftsweg
<b>Ortslage</b>	innerorts
<b>Baulastträger</b>	Gemeinde
<b>Führungsform</b>	Wirtschaftsweg

**Mangel** Punktuelle unzureichende Belagsqualität.

**Kosten** 13.000 €

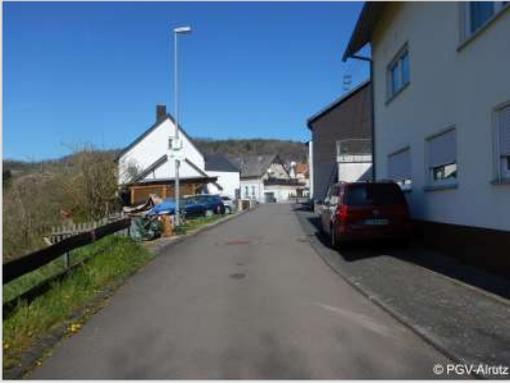
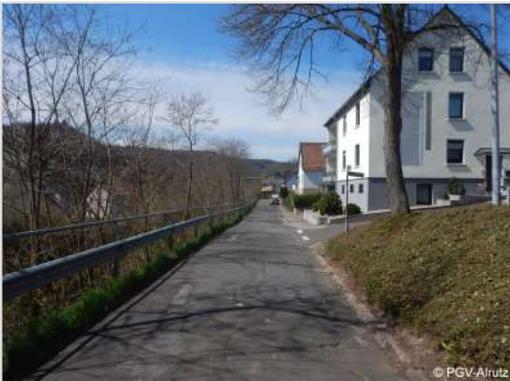
<b>Strecke von</b>	Selbstständige Wegeverbindung
<b>Strecke bis</b>	Enzweilerstraße (K18)
<b>Länge</b>	560 m
<b>Klassifizierung</b>	Gemeindestraße
<b>Ortslage</b>	innerorts
<b>Baulastträger</b>	Gemeinde
<b>Führungsform</b>	Mischverkehr

<b>Mangel</b>	Fehlende Hinweise auf Radverkehr. Punktuell unzureichende Belagsqualität.
---------------	--

<b>Maßnahme</b>	Markieren von Piktogrammketten zur Verdeutlichung der Radverkehrsführung im Mischverkehr. Alternativ: Anordnung Tempo 30 prüfen. Punktuelle Belagsausbesserung.
<b>Netzhierarchie</b>	Hauptstrecke
<b>Kosten</b>	51.000 €
<b>Priorität</b>	K - Kleinmaßnahmen

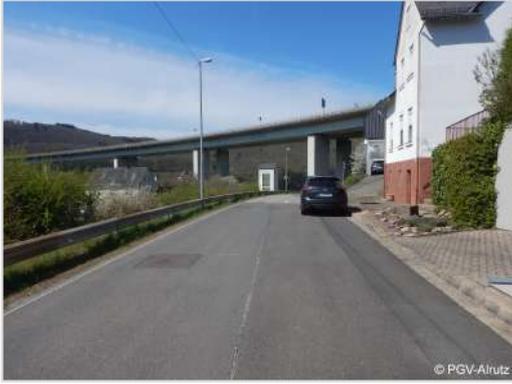
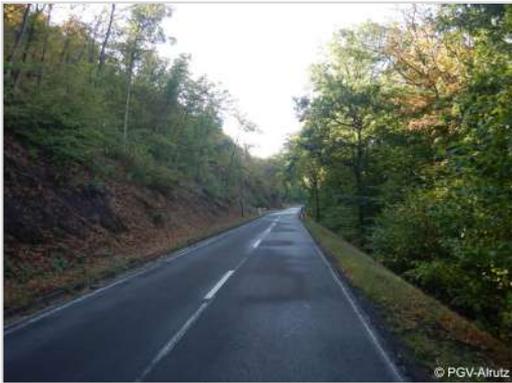
Allgemein		Bestand	
Strecke von	Lindenstraße (K18)	Breite	—
Strecke bis	Siesbachstraße (Ortsausgang)	Belag – Zustand	Asphalt / gut
Länge	720 m	ruhender Verkehr	Längsparken (Fahrbahn) Nordseite
Klassifizierung	Kreisstraße	zul. Geschw.	50 km/h
Ortslage	innerorts	Verkehrsstärke	—
Baulastträger	Kreis		
Führungsform	Mischverkehr		
Allgemeine Hinweise			
Mangel	Fehlende Kfz-Stärke.		
Planung			
Maßnahme	DTV prüfen. Bei DTV > 4000 Kfz/Tag Führung des Radverkehrs auf einer Radverkehrsanlage sinnvoll. Umsetzbarkeit prüfen. Alternativ: Markieren von Piktogrammketten zur Verdeutlichung der Radverkehrsführung im Mischverkehr. Anordnung Tempo 30 prüfen.		
Netzhierarchie	Nebenstrecke		
Kosten	3.000 €		
Priorität	K - Kleinmaßnahmen

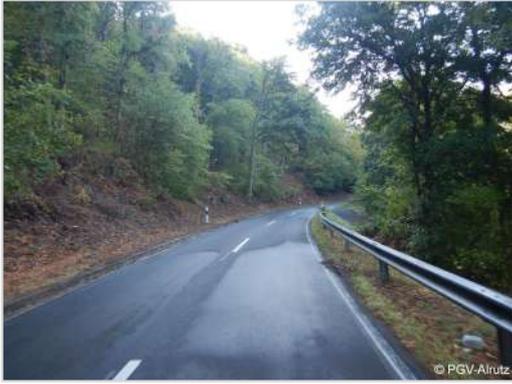
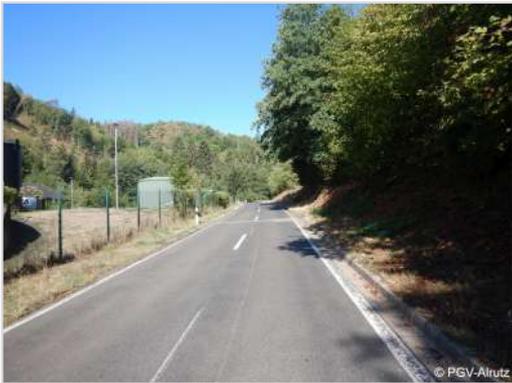
<b>Strecke von</b>	Siesbachstraße (Ortsausgang)
<b>Strecke bis</b>	B41
<b>Länge</b>	700 m
<b>Klassifizierung</b>	Kreisstraße
<b>Ortslage</b>	außerorts
<b>Baulastträger</b>	Kreis
<b>Führungsform</b>	Mischverkehr

<b>Mangel</b>	Für im Mischverkehr geführten Radverkehr unverträgliches Geschwindigkeitsniveau. Fehlende Kfz-Stärke.
---------------	--

<b>Maßnahme</b>	DTV prüfen. Bei DTV > 2500 Kfz/Tag Führung des Radverkehrs auf einer Radverkehrsanlage sinnvoll. Umsetzbarkeit prüfen. Alternativ: Markieren von Piktogrammketten zur Verdeutlichung der Radverkehrsführung im Mischverkehr. Anordnung Tempo 70 prüfen.
<b>Netzhierarchie</b>	Nebenstrecke
<b>Kosten</b>	3.000 €
<b>Priorität</b>	K - Kleinmaßnahmen

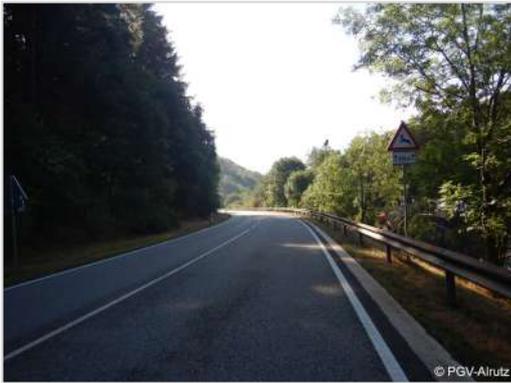
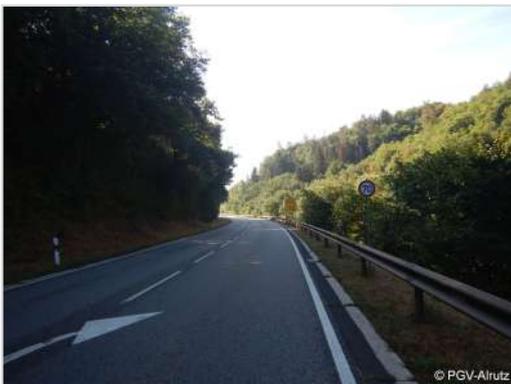
<b>Strecke von</b>	Saarstraße
<b>Strecke bis</b>	Siesbachstraße (K18)
<b>Länge</b>	1440 m
<b>Klassifizierung</b>	Bundesstraße
<b>Ortslage</b>	außerorts
<b>Baulastträger</b>	Bund
<b>Führungsform</b>	Mischverkehr

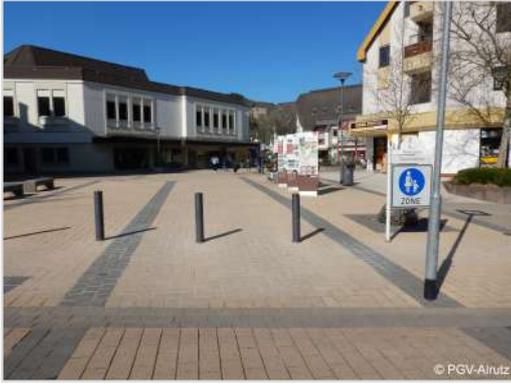
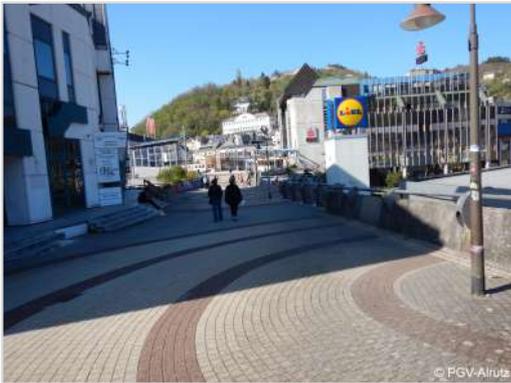
Allgemein		Bestand	
Strecke von	Bahnhofstraße	Breite	2,80 m
Strecke bis	Hauptstraße	Belag – Zustand	Pflaster / gut
Länge	280 m	ruhender Verkehr	—
Klassifizierung	Gemeindestraße	zul. Geschw.	—
Ortslage	innerorts	Verkehrsstärke	—
Baulastträger	Gemeinde		
Führungsform	Fußgängerzone		
Allgemeine Hinweise			
Mangel	Fehlende Freigabe für den Radverkehr.		
Planung			
Maßnahme	Freigabe für den Radverkehr (Z242.1, 1022-10) ergänzen.		
Netzhierarchie	Hauptstrecke		
Kosten	2.000 €		
Priorität	Bereits umgesetzt

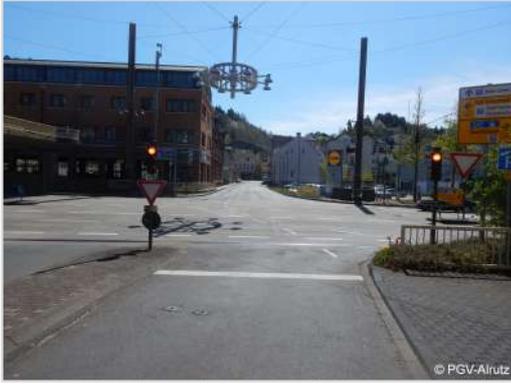
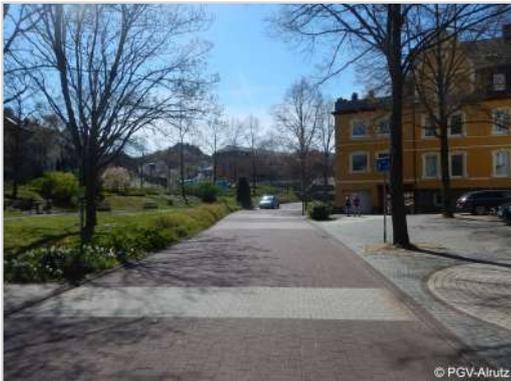
Strecke von	Nahestraße
Strecke bis	Austrasse (Parkhaus Au)
Länge	120 m
Klassifizierung	Gemeindestraße
Ortslage	innerorts
Baulastträger	Gemeinde
Führungsform	Mischverkehr
Allgemeine Hinweise	Hotelstandort mit Parkhaus in Planung. Baustelle zur Zeit der Befahrung (Bahnhofstraße).
Mangel	Kein Mangel.

Maßnahme	Anordnung Tempo 30 prüfen.
Netzhierarchie	Hauptstrecke
Kosten	3.000 €
Priorität	K - Kleinmaßnahmen

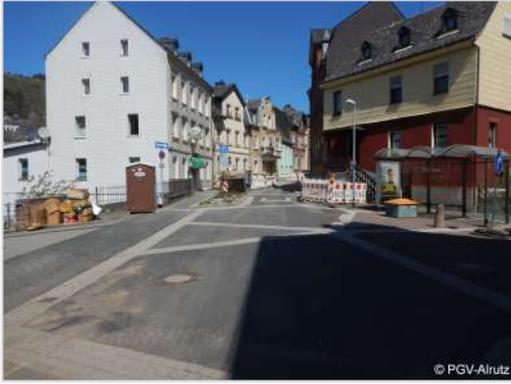
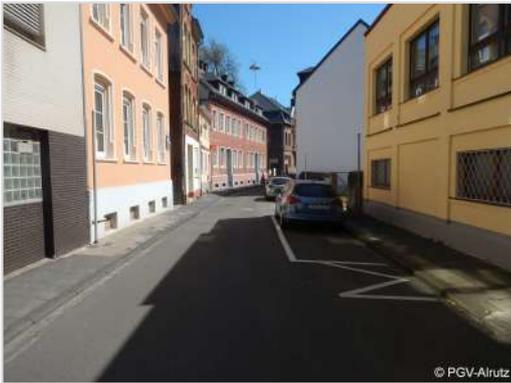
<b>Strecke von</b>	Otto-Decker-Straße
<b>Strecke bis</b>	Ritterstraße
<b>Länge</b>	960 m
<b>Klassifizierung</b>	Gemeindestraße
<b>Ortslage</b>	innerorts
<b>Baulastträger</b>	Gemeinde
<b>Führungsform</b>	Mischverkehr

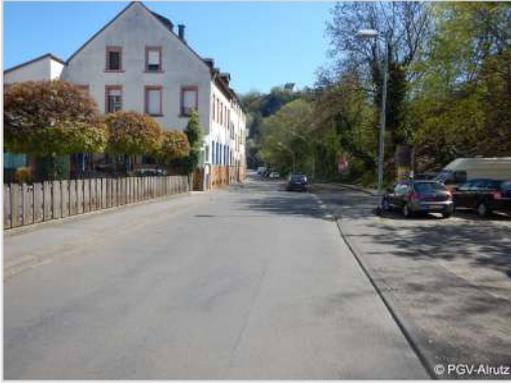
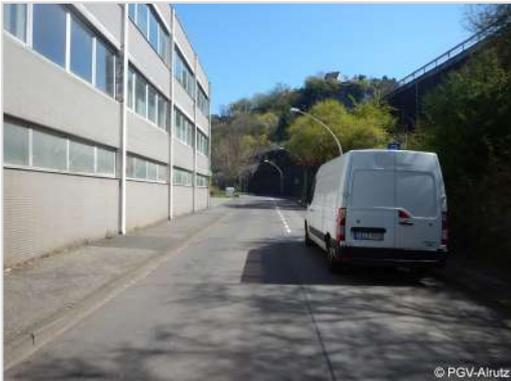
Allgemein		Bestand	
<b>Strecke von</b>	Ritterstraße	<b>Breite</b>	—
<b>Strecke bis</b>	Abfahrt Nahe-Hoch-Straße	<b>Belag – Zustand</b>	Asphalt / gut
<b>Länge</b>	250 m	<b>ruhender Verkehr</b>	Längsparken (Fahrbahn) Südseite
<b>Klassifizierung</b>	Gemeindestraße	<b>zul. Geschw.</b>	50 km/h
<b>Ortslage</b>	innerorts	<b>Verkehrsstärke</b>	—
<b>Baulastträger</b>	Gemeinde		
<b>Führungsform</b>	Mischverkehr		
<b>Allgemeine Hinweise</b>	Anbindung an Hauptstraße nur über Wilhelmstraße möglich.		
<b>Mangel</b>	Einbahnstraße in Gegenrichtung nicht für den Radverkehr freigegeben.		
Planung			
<b>Maßnahme</b>	Anordnung von Tempo 30. Einbahnstraße für Radverkehr in Gegenrichtung freigegeben.		
<b>Netzhierarchie</b>	Hauptstrecke		
<b>Kosten</b>	6.000 €		
<b>Priorität</b>	K - Kleinmaßnahmen

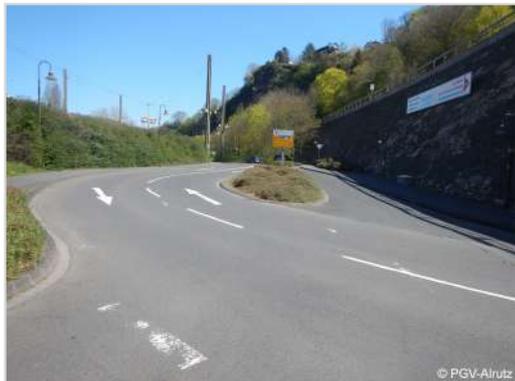
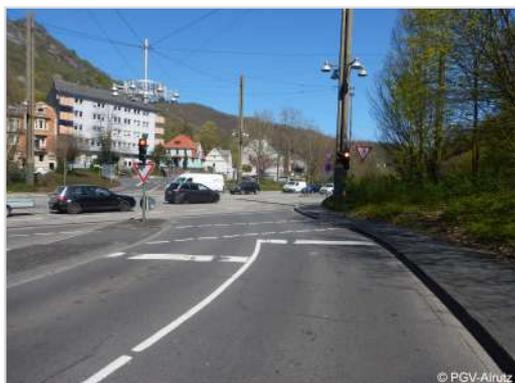
**Mangel** Fehlende Kfz-Stärke.

<b>Maßnahme</b>	DTV prüfen. Bei DTV < 4000 Markierungslösung prüfen, einseitiger Schutzstreifen in 1,50 m Breite oder markieren von Piktogrammketten zur Verdeutlichung der Radverkehrsführung im Mischverkehr. Alternativ: Anordnung Tempo 30 prüfen.
<b>Netzhierarchie</b>	Hauptstrecke
<b>Kosten</b>	3.000 €
<b>Priorität</b>	K - Kleinmaßnahmen

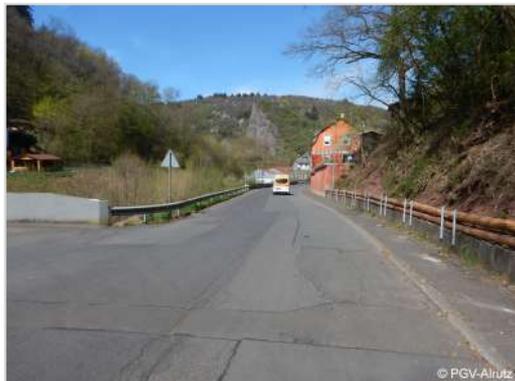
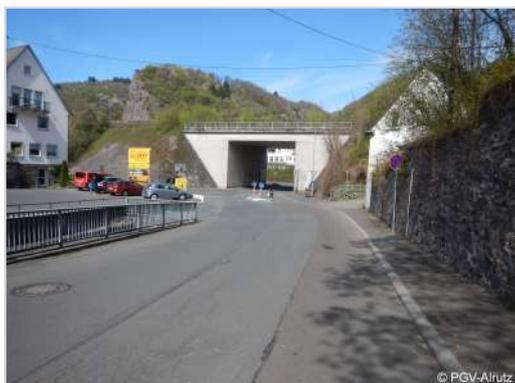
Allgemein		Bestand	
Strecke von	Wilhelmstraße	Breite	—
Strecke bis	Alte Ludwigshöhe	Belag – Zustand	Asphalt / gut
Länge	350 m	ruhender Verkehr	—
Klassifizierung	Gemeindestraße	zul. Geschw.	50 km/h
Ortslage	innerorts	Verkehrsstärke	—
Baulastträger	Gemeinde		
Führungsform	Mischverkehr		
Allgemeine Hinweise			
Mangel	Fehlende Kfz-Stärke.		
Planung			
Maßnahme	DTV prüfen. Bei DTV < 4000 Markierungslösung prüfen, einseitiger Schutzstreifen in 1,50 m Breite oder markieren von Piktogrammketten zur Verdeutlichung der Radverkehrsführung im Mischverkehr. Alternativ: Anordnung Tempo 30 prüfen.		
Netzhierarchie	Nebenstrecke		
Kosten	3.000 €		
Priorität	K - Kleinmaßnahmen

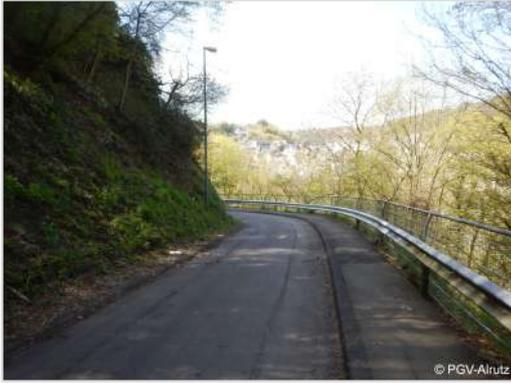
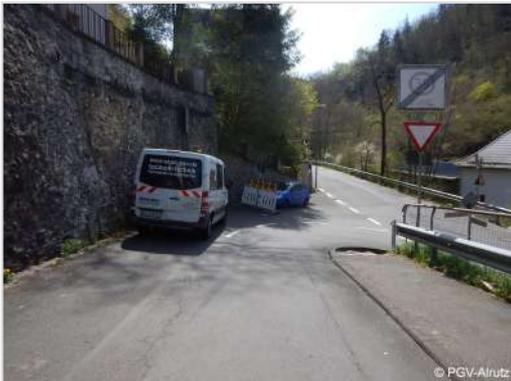
Allgemein		Bestand	
Strecke von	Wilhelmstraße	Breite	—
Strecke bis	Neuweg	Belag – Zustand	Asphalt / leicht eingeschränkt
Länge	510 m	ruhender Verkehr	—
Klassifizierung	Gemeindestraße	zul. Geschw.	Tempo 30 Zone
Ortslage	innerorts	Verkehrsstärke	—
Baulastträger	Gemeinde		
Führungsform	Mischverkehr		
Allgemeine Hinweise	Einbahnstraße, keine Freigabe für Radverkehr wegen starkem Gefälle und Unübersichtlichkeit.		
Mangel	Fehlende Hinweise auf Radverkehr.		
Planung			
Maßnahme	Durch Piktogramme auf der Fahrbahn die Aufmerksamkeit, vor allem in den unübersichtlichen Bereichen, für Radverkehr in Fahrtrichtung stärken.		
Netzhierarchie	Nebenstrecke		
Kosten	22.000 €		
Priorität	K - Kleinmaßnahmen

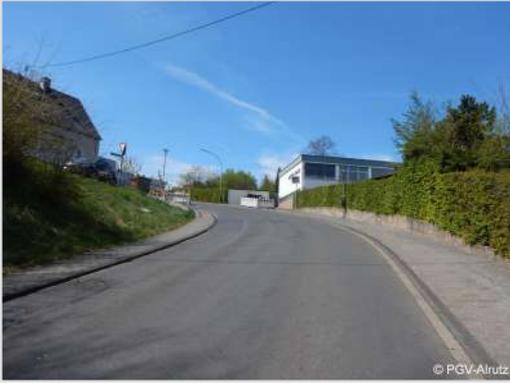
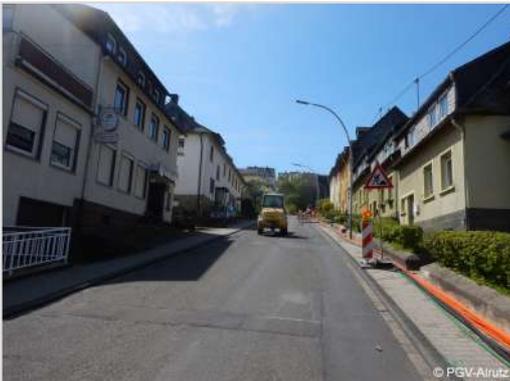
Allgemein		Bestand	
Strecke von	Neuweg	Breite	—
Strecke bis	Struthstraße 44	Belag – Zustand	Asphalt / stark eingeschränkt
Länge	430 m	ruhender Verkehr	Längsparken (Fahrbahn) wechselseitig
Klassifizierung	Gemeindestraße	zul. Geschw.	Tempo 30 Zone
Ortslage	innerorts	Verkehrsstärke	—
Baulastträger	Gemeinde		
Führungsform	Mischverkehr		
Allgemeine Hinweise			
Mangel	Punktuell unzureichende Belagsqualität.		
Planung			
Maßnahme	Punktuelle Belagsausbesserung.		
Netzhierarchie	Nebenstrecke		
Kosten	21.000 €		
Priorität	K - Kleinmaßnahmen

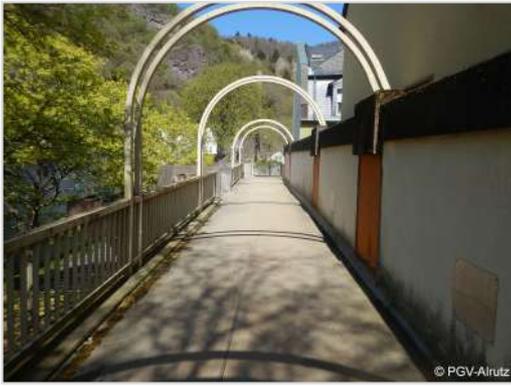
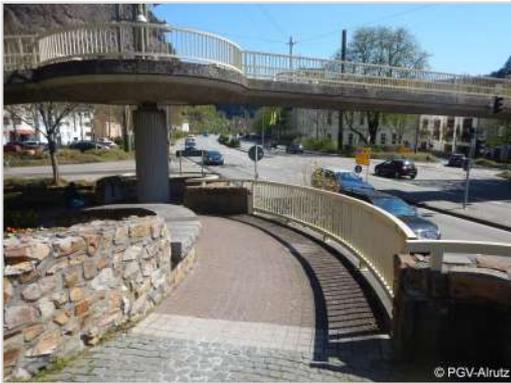
Allgemein		Bestand	
Strecke von	Oststraße	Breite	2,75 m
Strecke bis	Struthstraße	Belag – Zustand	Pflaster / gut
Länge	320 m	ruhender Verkehr	—
Klassifizierung	Gemeindestraße	zul. Geschw.	—
Ortslage	innerorts	Verkehrsstärke	—
Baulastträger	Gemeinde		
Führungsform	Selbstständige Wegeverbindung		
Allgemeine Hinweise			
Mangel	Unzureichende Geländerhöhe.		
Planung			
Maßnahme	Langfristig: Geländererhöhung auf 1,30 m (mind. 1,20 m).		
Netzhierarchie	Nebenstrecke		
Kosten	—		
Priorität	—

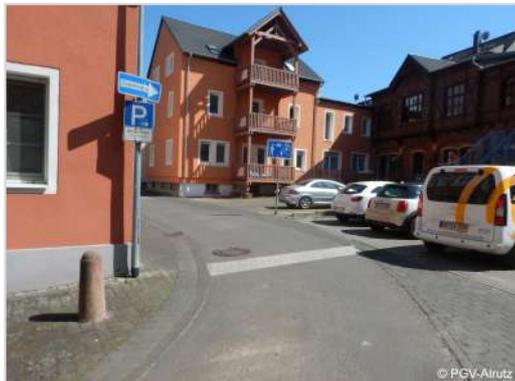
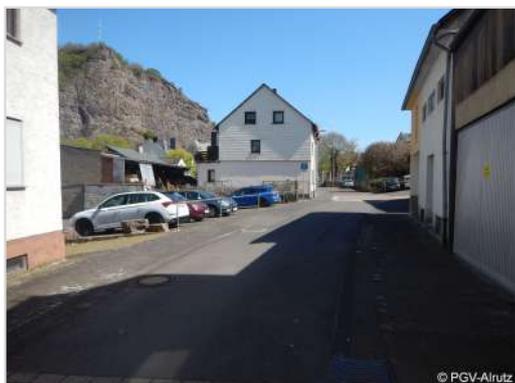
Allgemein		Bestand	
Strecke von	Schulstraße	Breite	3,00 m
Strecke bis	Hauptstraße	Belag – Zustand	Asphalt / gut
Länge	170 m	ruhender Verkehr	—
Klassifizierung	Selbstständige Wegeverbindung	zul. Geschw.	—
Ortslage	innerorts	Verkehrsstärke	—
Baulastträger	Gemeinde		
Führungsform	Selbstständige Wegeverbindung		
Allgemeine Hinweise	Festhallenknoten.		
Mangel	Unklare Radverkehrsführung. Unzureichende Geländerhöhe.		
Planung			
Maßnahme	Durch Piktogramme auf Rad- und Fußverkehr hinweisen. Langfristig: Geländerhöhung auf 1,30 m (mind. 1,20 m).		
Netzhierarchie	Nebenstrecke		
Kosten	8.000 €		
Priorität	K - Kleinmaßnahmen

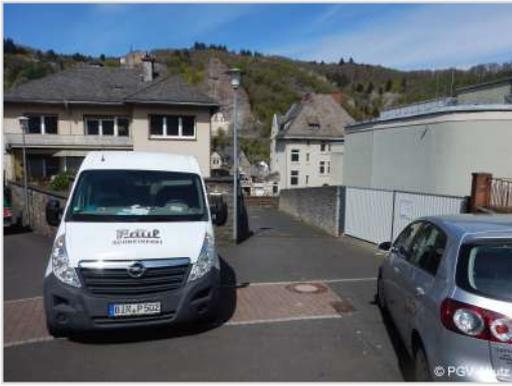
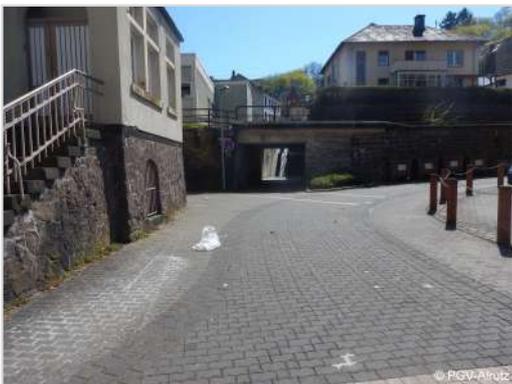
Allgemein		Bestand	
Strecke von	Wasenstraße	Breite	—
Strecke bis	Wilhelmstraße	Belag – Zustand	Asphalt / leicht eingeschränkt
Länge	380 m	ruhender Verkehr	Längsparken (Fahrbahn) wechselseitig
Klassifizierung	Gemeindestraße	zul. Geschw.	Tempo 30 Zone
Ortslage	innerorts	Verkehrsstärke	—
Baulastträger	Gemeinde		
Führungsform	Mischverkehr		
Allgemeine Hinweise			
Mangel	Einbahnstraße in Gegenrichtung nicht für den Radverkehr freigeben.		
Planung			
Maßnahme	<p>Einbahnstraße für Radverkehr in Gegenrichtung freigeben.            Durch Piktogramme auf der Fahrbahn die Aufmerksamkeit, vor allem in den unübersichtlichen Bereichen, für Radverkehr stärken.            Langfristig: (Im Rahmen Quartiersmanagement) Ausweisung zur Fahrradstraße prüfen, ggf. Entfall Kfz-Parkstände.</p>		
Netzhierarchie	Hauptstrecke		
Kosten	23.000 €		
Priorität	K - Kleinmaßnahmen

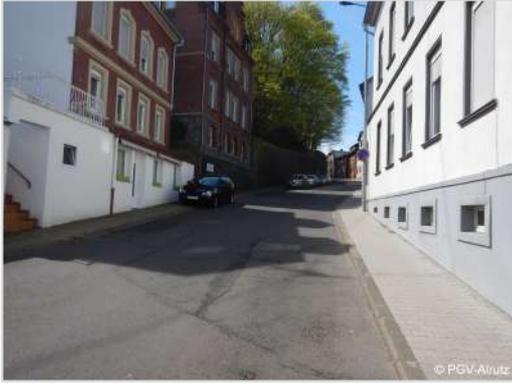
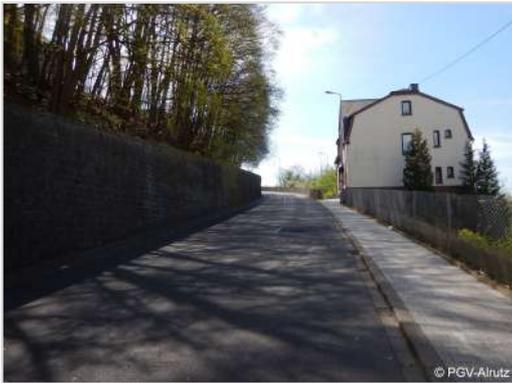
**Mangel** Fehlende Kfz-Stärke.

<b>Maßnahme</b>	DTV prüfen. Bei DTV < 4000 Markierungslösung prüfen, einseitiger Schutzstreifen in 1,50 m Breite oder markieren von Piktogrammketten zur Verdeutlichung der Radverkehrsführung im Mischverkehr. Alternativ: Durchgängig Tempo 30 prüfen.
<b>Netzhierarchie</b>	Hauptstrecke
<b>Kosten</b>	3.000 €
<b>Priorität</b>	K - Kleinmaßnahmen

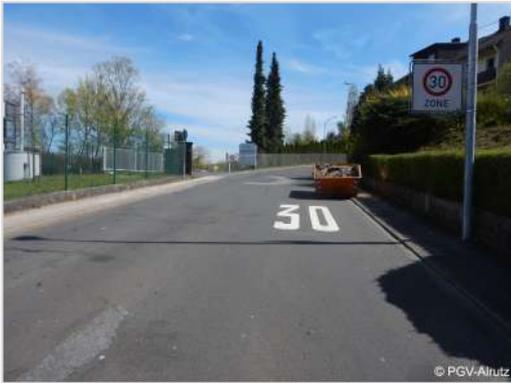
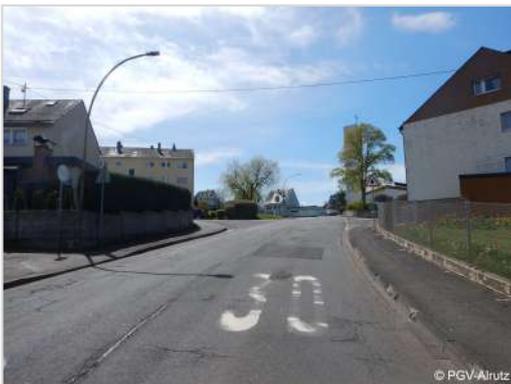
Allgemein		Bestand	
Strecke von	Friedrich-Ebert-Ring	Breite	—
Strecke bis	Hohlstraße (Hohl Kaserne - FBG)	Belag – Zustand	Asphalt / leicht eingeschränkt
Länge	410 m	ruhender Verkehr	Längsparken (halb aufgesetzt) Nordseite
Klassifizierung	Gemeindestraße	zul. Geschw.	50 km/h
Ortslage	innerorts	Verkehrsstärke	—
Baulastträger	Gemeinde		
Führungsform	Mischverkehr		
Allgemeine Hinweise	Anbindung Hohl-Kaserne, Jugendherberge, Allgemeinbildene Schule		
Mangel	Fehlende Hinweise auf Radverkehr.		
Planung			
Maßnahme	Markierungslösung: Einseitiger Schutzstreifen in 1,50 m Breite oder markieren von Piktogrammketten zur Verdeutlichung der Radverkehrsführung im Mischverkehr. Alternativ: Anordnung Tempo 30 prüfen.		
Netzhierarchie	Hauptstrecke		
Kosten	23.000 €		
Priorität	2 - Mittlere Priorität

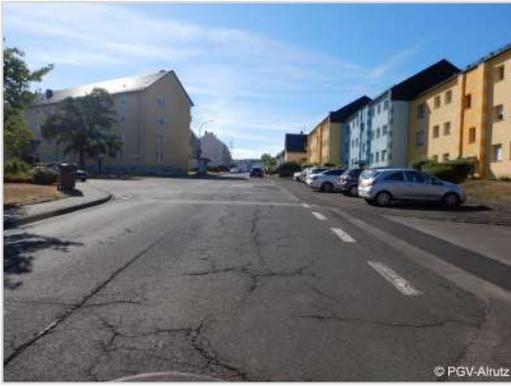
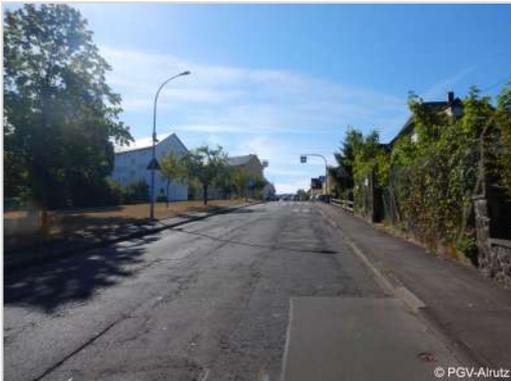
Allgemein		Bestand	
<b>Strecke von</b>	Hohlstraße (Hohl Kaserne - FBG)	<b>Breite</b>	—
<b>Strecke bis</b>	Frinkenstraße	<b>Belag – Zustand</b>	Asphalt / stark eingeschränkt
<b>Länge</b>	240 m	<b>ruhender Verkehr</b>	—
<b>Klassifizierung</b>	Gemeindestraße	<b>zul. Geschw.</b>	Tempo 30 Zone
<b>Ortslage</b>	innerorts	<b>Verkehrsstärke</b>	—
<b>Baulastträger</b>	Gemeinde		
<b>Führungsform</b>	Mischverkehr		
<b>Allgemeine Hinweise</b>	Anbindung Hohl-Kaserne, Jugendherberge, Allgemeinbildene Schule		
<b>Mangel</b>	Punktuell unzureichende Belagsqualität.		
Planung			
<b>Maßnahme</b>	Punktuelle Belagsausbesserung. Markieren von Piktogrammketten zur Verdeutlichung der Radverkehrsführung im Mischverkehr.		
<b>Netzhierarchie</b>	Hauptstrecke		
<b>Kosten</b>	22.000 €		
<b>Priorität</b>	K - Kleinmaßnahmen

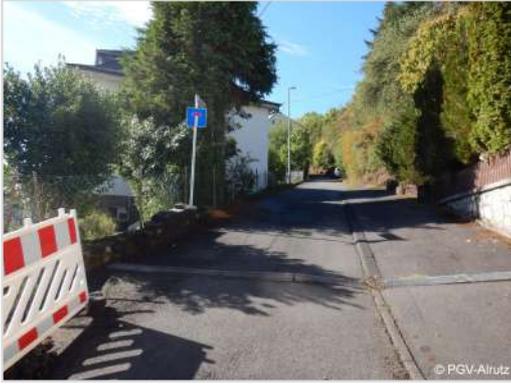
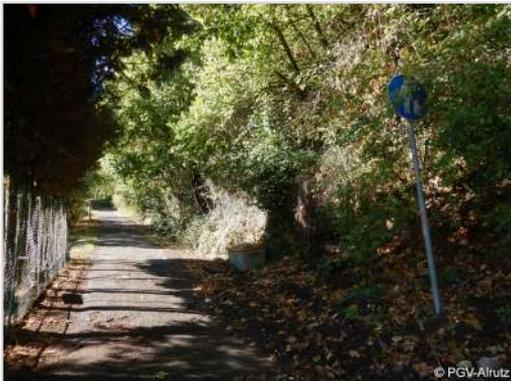
Allgemein		Bestand	
Strecke von	Frinkenstraße	Breite	—
Strecke bis	Rostocker Straße	Belag – Zustand	Asphalt / leicht eingeschränkt
Länge	240 m	ruhender Verkehr	Längsparken (Fahrbahn) beidseitig
Klassifizierung	Gemeindestraße	zul. Geschw.	Tempo 30 Zone
Ortslage	innerorts	Verkehrsstärke	—
Baulastträger	Gemeinde		
Führungsform	Mischverkehr		
Allgemeine Hinweise	Anbindung Hohl-Kaserne, Jugendherberge, Allgemeinbildene Schule		
Mangel	Fehlende Hinweise auf Radverkehr. Punktuell unzureichende Belagsqualität.		
Planung			
Maßnahme	Markieren von Piktogrammketten zur Verdeutlichung der Radverkehrsführung im Mischverkehr. Alternativ: Ausweisung zur Fahrradstraße (Kfz frei). Verdeutlichung der Führungsform durch einheitliche Markierung ("corporate design") prüfen. Punktuelle Belagsausbesserung.		
Netzhierarchie	Hauptstrecke		
Kosten	22.000 €		
Priorität	K - Kleinmaßnahmen

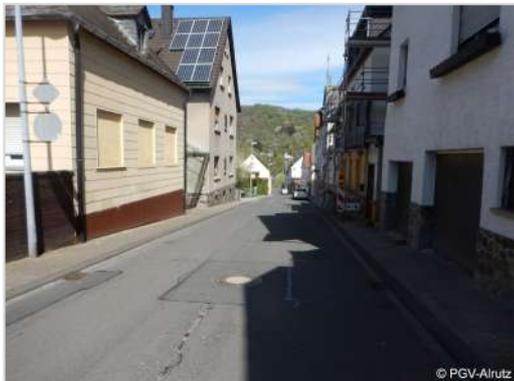
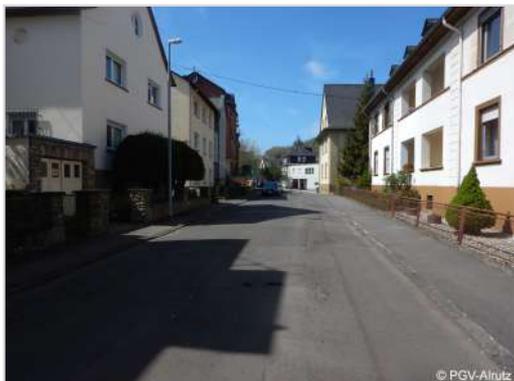
**Mangel** Einbahnstraße in Gegenrichtung nicht für den Radverkehr freigegeben.

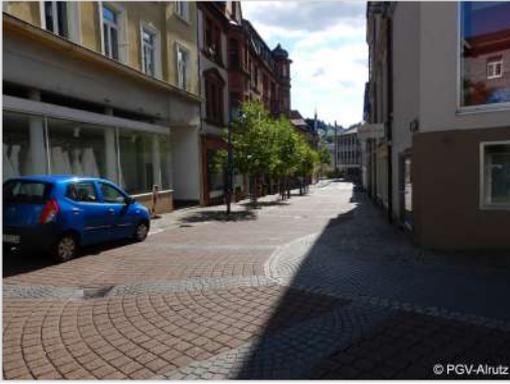
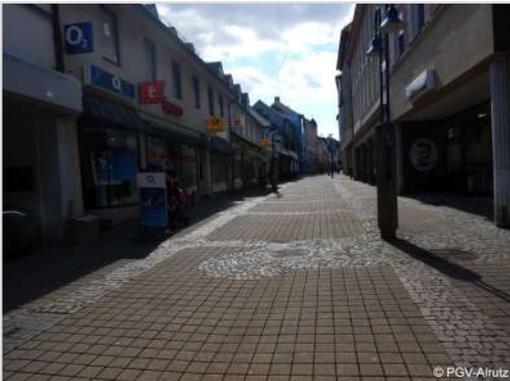
**Mangel** Punktuell unzureichende Belagsqualität.

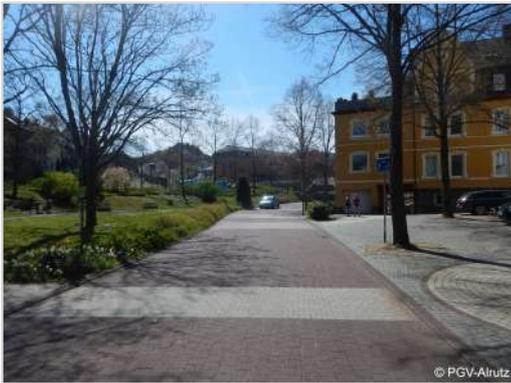
**Mangel** Keine Freigabe für den Radverkehr.

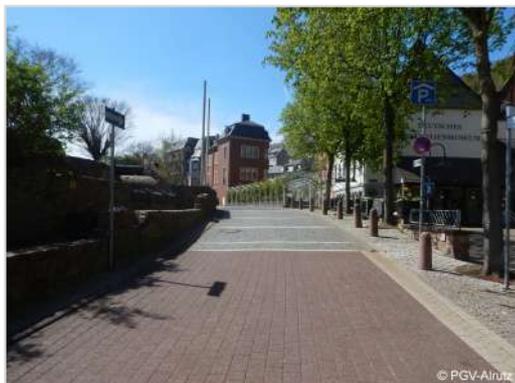
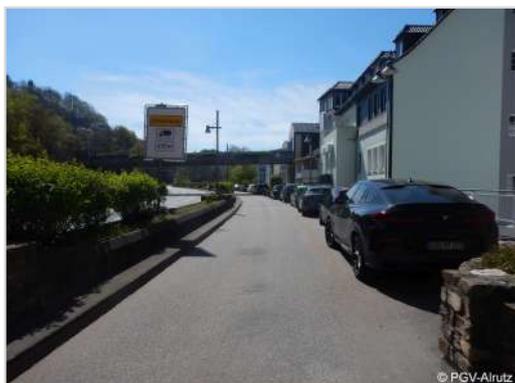
Allgemein		Bestand	
Strecke von	Hauptstraße (Parkhaus Au)	Breite	—
Strecke bis	Hauptstraße 484	Belag – Zustand	Asphalt / leicht eingeschränkt
Länge	420 m	ruhender Verkehr	Längsparken (Fahrbahn) Nordseite
Klassifizierung	Gemeindestraße	zul. Geschw.	30 km/h
Ortslage	innerorts	Verkehrsstärke	—
Baulastträger	Gemeinde		
Führungsform	Mischverkehr		
Allgemeine Hinweise	Verlegung Linienbusverkehr auf B41 ggf. möglich.		
Mangel	Einbahnstraße in Gegenrichtung nicht für den Radverkehr freigegeben.		
Planung			
Maßnahme	Einbahnstraße für Radverkehr in Gegenrichtung und Verlegung Linienbusverkehr prüfen.		
Netzhierarchie	Nebenstrecke		
Kosten	3.000 €		
Priorität	K - Kleinmaßnahmen
