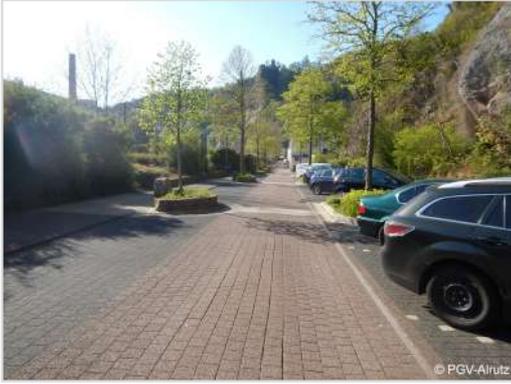
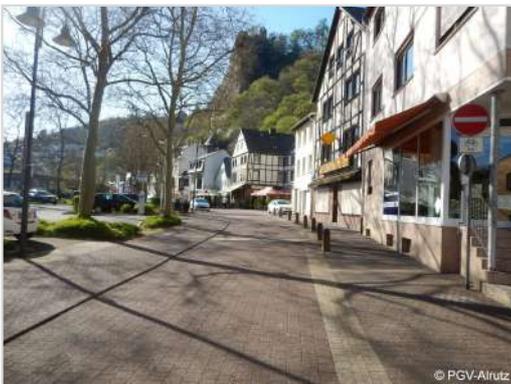
Allgemein		Bestand	
Strecke von	Hauptstraße 484	Breite	—
Strecke bis	Kirchhofshübel	Belag – Zustand	Pflaster / leicht eingeschränkt
Länge	330 m	ruhender Verkehr	Längsparken (Parkbucht) Südseite Schrägparken (aufgesetzt) Nordseite
Klassifizierung	Gemeindestraße	zul. Geschw.	30 km/h
Ortslage	innerorts	Verkehrsstärke	—
Baulastträger	Gemeinde		
Führungsform	Mischverkehr		
Allgemeine Hinweise			
Mangel	Kein Mangel.		
Planung			
Maßnahme	Kein Handlungsbedarf.		
Netzhierarchie	Nebenstrecke		
Kosten	—		
Priorität	—

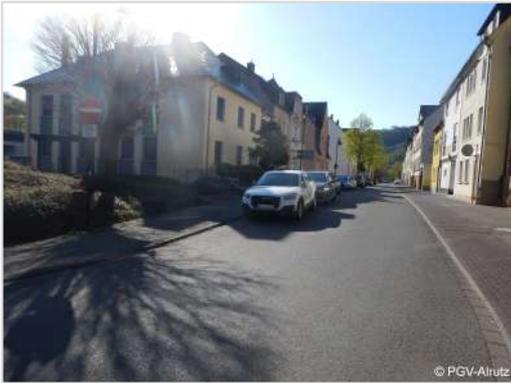
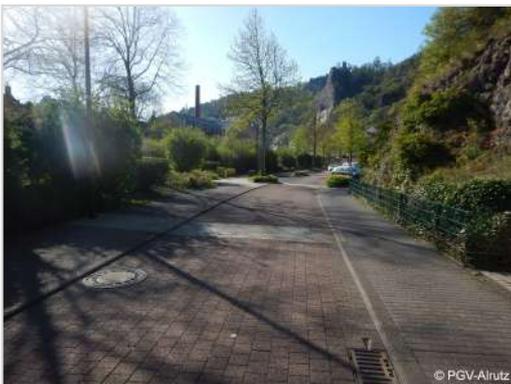
Allgemein		Bestand	
Strecke von	Kirchhofshübel	Breite	—
Strecke bis	Hauptstraße 480	Belag – Zustand	Asphalt / gut
Länge	220 m	ruhender Verkehr	Längsparken (Fahrbahn) Südseite Schrägparken (Parkbucht) Nordseite
Klassifizierung	Gemeindestraße	zul. Geschw.	30 km/h
Ortslage	innerorts	Verkehrsstärke	—
Baulastträger	Gemeinde		
Führungsform	Mischverkehr		
Allgemeine Hinweise			
Mangel	Kein Mangel.		
Planung			
Maßnahme	Kein Handlungsbedarf.		
Netzhierarchie	Nebenstrecke		
Kosten	—		
Priorität	—

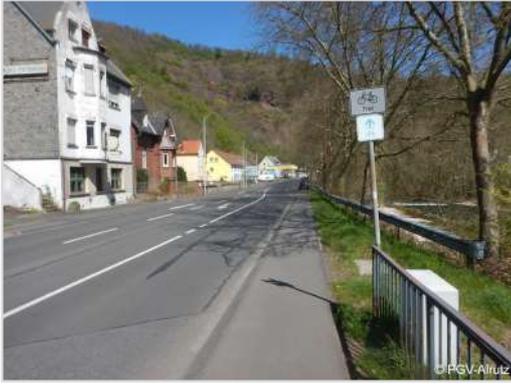
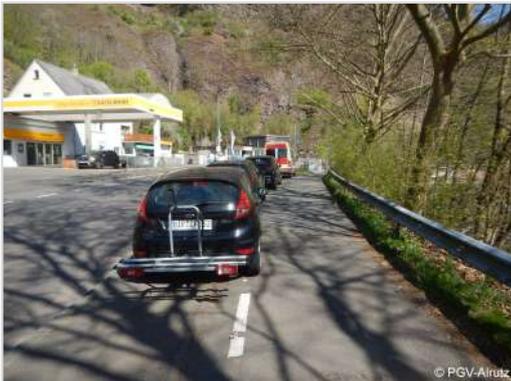
Allgemein		Bestand	
Strecke von	Struthstraße	Breite	1,30 m
Strecke bis	Hauptstraße 584	Belag – Zustand	Asphalt / stark eingeschränkt
Länge	150 m	ruhender Verkehr	Längsparken (aufgesetzt) Südseite
Klassifizierung	Gemeindestraße	zul. Geschw.	—
Ortslage	innerorts	Verkehrsstärke	—
Baulastträger	Gemeinde		
Führungsform	Gehweg / Radverkehr frei		
Allgemeine Hinweise			
Mangel	Radverkehrsanlage in unzureichender Breite. Fehlende Sicherheitstrennstreifen zu parkenden Kfz. Fehlende Kfz-Stärke.		
Planung			
Maßnahme	DTV prüfen. Bei DTV > 4000 Kfz/Tag Wegeausbau in Regelbreite (mind. 2,50 m) inkl. Sicherheitstrennstreifen. Alternativ: Radverkehrsanlage aufgeben und Markierungslösung. Nordseitige Verlängerung des Schutzstreifens aus Osten und südseitig Piktogrammreihe.		
Netzhierarchie	Hauptstrecke		
Kosten	3.000 €		
Priorität	2 - Mittlere Priorität

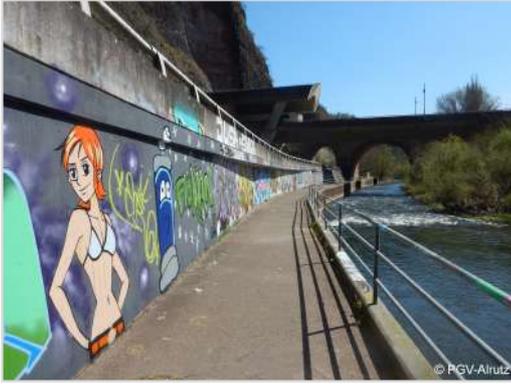
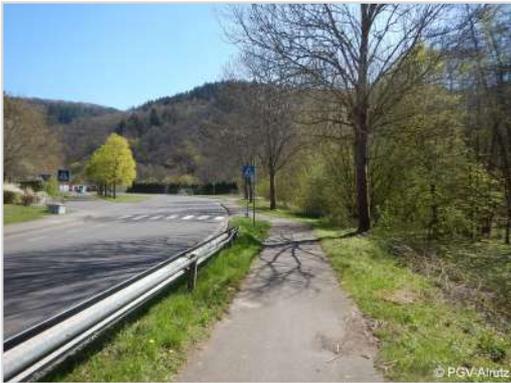
Allgemein		Bestand	
Strecke von	Hauptstraße 586	Breite	2,00 m
Strecke bis	Hauptstraße 602	Belag – Zustand	Asphalt / leicht eingeschränkt
Länge	1720 m	ruhender Verkehr	—
Klassifizierung	Selbstständige Wegeverbindung	zul. Geschw.	—
Ortslage	innerorts	Verkehrsstärke	—
Baulastträger	Gemeinde		
Führungsform	Gehweg / Radverkehr frei		
Allgemeine Hinweise	Absw. Wurzelbrüche.		
Mangel	Punktuell unzureichende Belagsqualität. Absw. unzureichende Wegbreite teilweise ohne Ausbaumöglichkeiten. Fehlende Beleuchtung.		
Planung			
Maßnahme	Punktuelle Belagsausbesserung. Absw. Wegebau in Regelbreite (mind. 2,50 m). (Eingriff ins Grün (ggf. Baumstandorte) erforderlich). Rückführung des Radverkehrs auf die Fahrbahn am östlichen Ende des Abschnitts durch Bordabsenkung. Langfristig: Beleuchtung installieren.		
Netzhierarchie	Hauptstrecke		
Kosten	251.000 €		
Priorität	2 - Mittlere Priorität

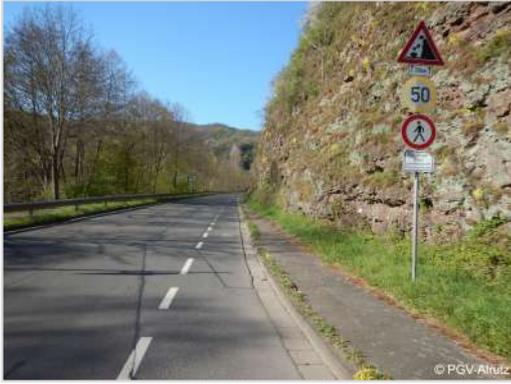
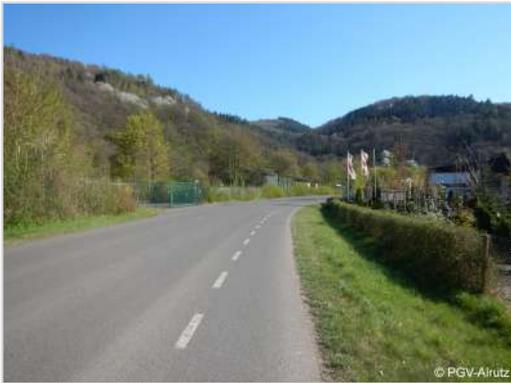
Allgemein		Bestand	
Strecke von	Hauptstraße 584	Breite	1,50 m
Strecke bis	Hauptstraße 602	Belag – Zustand	Asphalt / gut
Länge	1550 m	ruhender Verkehr	—
Klassifizierung	Gemeindestraße	zul. Geschw.	50 km/h
Ortslage	innerorts	Verkehrsstärke	—
Baulastträger	Gemeinde		
Führungsform	Schutzstreifen		
Allgemeine Hinweise			
Mangel	Fehlende Beleuchtung.		
Planung			
Maßnahme	Piktogrammreihe auf Gegenseite ergänzen. Langfristig: Beleuchtung installieren.		
Netzhierarchie	Hauptstrecke		
Kosten	64.000 €		
Priorität	K - Kleinmaßnahmen

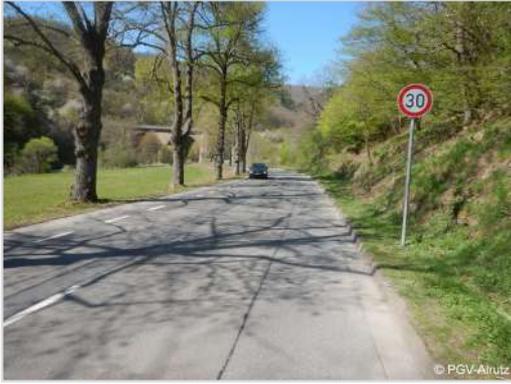
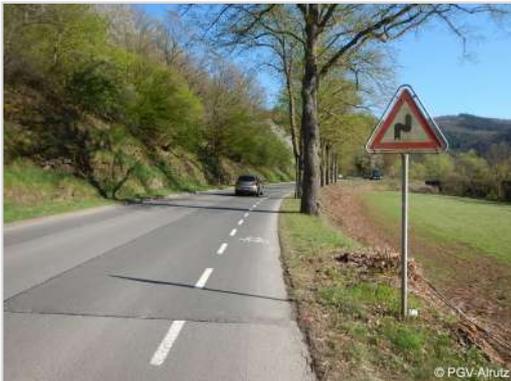
Allgemein		Bestand	
Strecke von	Hauptstraße 602	Breite	1,50 m
Strecke bis	John-F.-Kennedy-Straße	Belag – Zustand	Asphalt / gut
Länge	350 m	ruhender Verkehr	—
Klassifizierung	Gemeindestraße	zul. Geschw.	30 km/h
Ortslage	außerorts	Verkehrsstärke	—
Baulastträger	Gemeinde		
Führungsform	Schutzstreifen		
Allgemeine Hinweise			
Mangel	Fehlende Beleuchtung.		
Planung			
Maßnahme	Piktogrammreihe auf Gegenseite ergänzen. Langfristig: Beleuchtung installieren.		
Netzhierarchie	Hauptstrecke		
Kosten	15.000 €		
Priorität	K - Kleinmaßnahmen

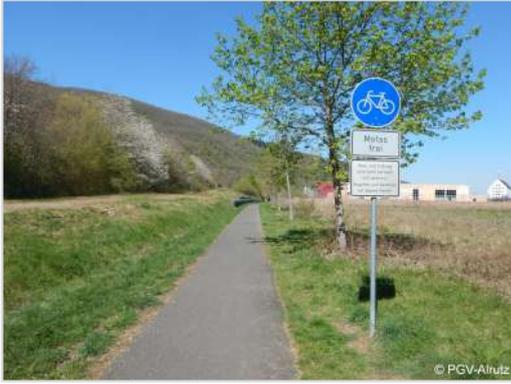
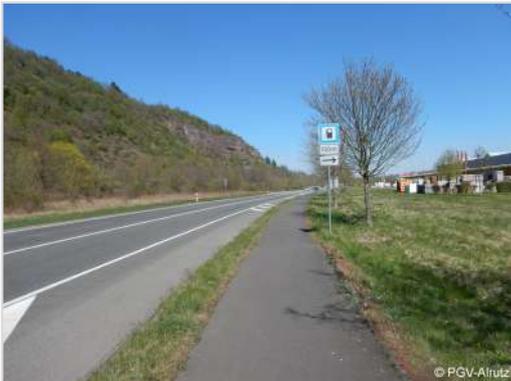
Allgemein		Bestand	
<b>Strecke von</b>	John-F.-Kennedy-Straße	<b>Breite</b>	2,00 m
<b>Strecke bis</b>	Nahbollenbacher Str. (Kreisel) (K38)	<b>Belag – Zustand</b>	Asphalt / gut
<b>Länge</b>	1240 m	<b>ruhender Verkehr</b>	—
<b>Klassifizierung</b>	Selbstständige Wegeverbindung	<b>zul. Geschw.</b>	70 km/h
<b>Ortslage</b>	innerorts	<b>Verkehrsstärke</b>	—
<b>Baulastträger</b>	Gemeinde		
<b>Führungsform</b>	Radweg (Z 237) in Zweirichtungsführung		
<b>Allgemeine Hinweise</b>	Gefährliche Querung John-F.-Kennedy-Str. und Wegeverbindung.		
<b>Mangel</b>	Radverkehrsanlage in unzureichender Breite, ist aber StVO-konform. Fehlende Beleuchtung.		
Planung			
<b>Maßnahme</b>	Kein Handlungsbedarf. Langfristig: Ausbau auf Regelmäße nach ERA. Beleuchtung installieren.		
<b>Netzhierarchie</b>	Hauptstrecke		
<b>Kosten</b>	—		
<b>Priorität</b>	—

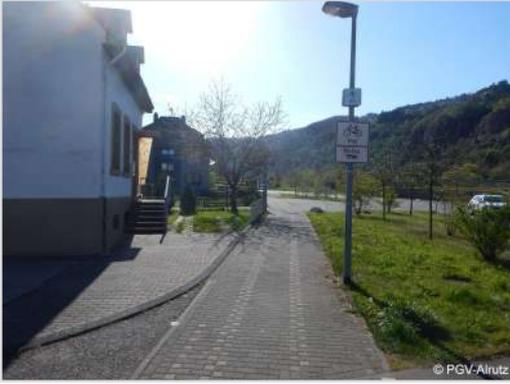
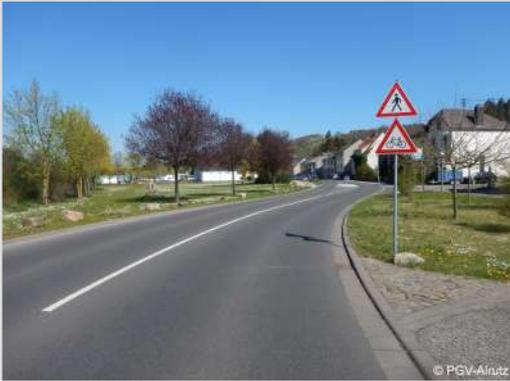
Allgemein		Bestand	
Strecke von	John-F.-Kennedy-Straße	Breite	—
Strecke bis	Nahbollenbacher Straße 122 (K38)	Belag – Zustand	Asphalt / gut
Länge	270 m	ruhender Verkehr	—
Klassifizierung	Kreisstraße	zul. Geschw.	50 km/h
Ortslage	innerorts	Verkehrsstärke	—
Baulastträger	Kreis		
Führungsform	Mischverkehr		
Allgemeine Hinweise	Anbindung Gewebepark Nahetal.		
Mangel	Unklare Radverkehrsführung.		
Planung			
Maßnahme	Ausgebauter Seitenraum als gem. Geh- und Radweg ohne Benutzungspflicht ausweisen.		
Netzhierarchie	Hauptstrecke		
Kosten	7.000 €		
Priorität	K - Kleinmaßnahmen

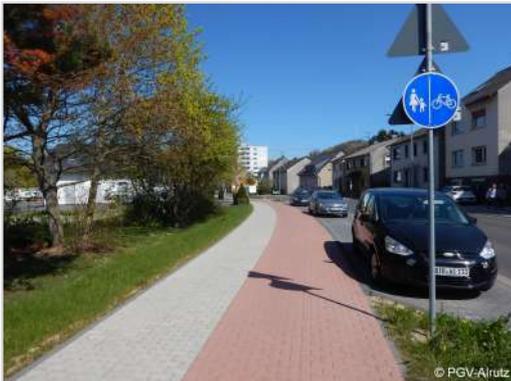
Allgemein		Bestand	
<b>Strecke von</b>	Nahbollenbacher Straße 122 (K38)	<b>Breite</b>	2,00 m
<b>Strecke bis</b>	Heimbachstraße	<b>Belag – Zustand</b>	Pflaster / gut
<b>Länge</b>	220 m	<b>ruhender Verkehr</b>	Längsparken (Parkbucht) Nordseite Längsparken (aufgesetzt) Südseite
<b>Klassifizierung</b>	Kreisstraße	<b>zul. Geschw.</b>	50 km/h
<b>Ortslage</b>	innerorts	<b>Verkehrsstärke</b>	—
<b>Baulastträger</b>	Kreis		
<b>Führungsform</b>	getr. Geh-/ Radweg (Z 241) in Zweirichtungsführung		
<b>Allgemeine Hinweise</b>			
<b>Mangel</b>	Ungesicherte Überleitung auf Fahrbahn am Ende des Radwegs und unzureichende Bordabsenkung.		
Planung			
<b>Maßnahme</b>	Übergang auf Fahrbahn durch Markierung sichern. Bord niveaugleich absenken.		
<b>Netzhierarchie</b>	Hauptstrecke		
<b>Kosten</b>	11.000 €		
<b>Priorität</b>	K - Kleinmaßnahmen

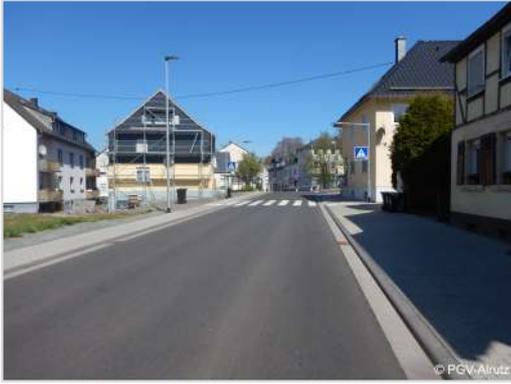
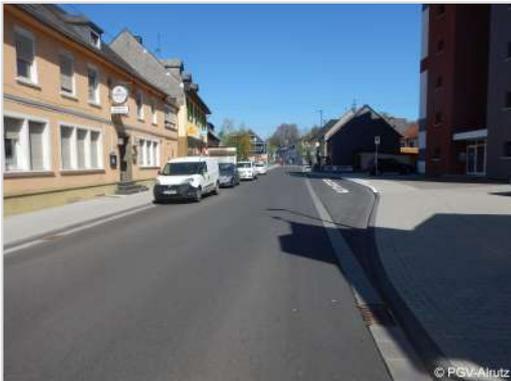
Allgemein		Bestand	
Strecke von	Heimbachstraße	Breite	—
Strecke bis	Mühlenstraße	Belag – Zustand	Asphalt / gut
Länge	160 m	ruhender Verkehr	Längsparken (Fahrbahn) Südseite
Klassifizierung	Kreisstraße	zul. Geschw.	50 km/h
Ortslage	innerorts	Verkehrsstärke	—
Baulastträger	Kreis		
Führungsform	Mischverkehr		
Allgemeine Hinweise			
Mangel	Fehlende Hinweise auf Radverkehr.		
Planung			
Maßnahme	Markieren von Piktogrammketten zur Verdeutlichung der Radverkehrsführung im Mischverkehr. Anordnung Tempo 30 prüfen.		
Netzhierarchie	Hauptstrecke		
Kosten	7.000 €		
Priorität	K - Kleinmaßnahmen

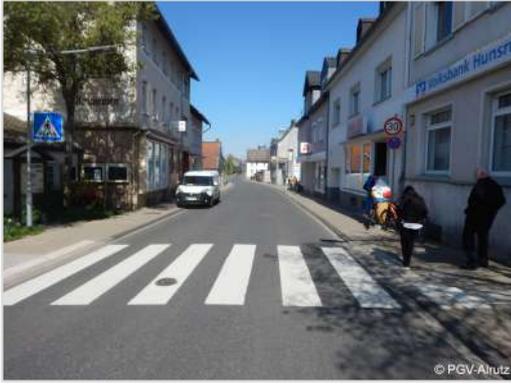
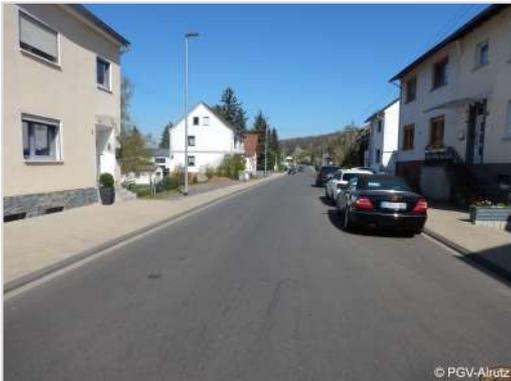
Allgemein		Bestand	
Strecke von	Mühlenstraße	Breite	—
Strecke bis	Kaufacker	Belag – Zustand	Asphalt / gut
Länge	800 m	ruhender Verkehr	Längsparken (Fahrbahn) wechselseitig
Klassifizierung	Gemeindestraße	zul. Geschw.	30 km/h
Ortslage	innerorts	Verkehrsstärke	—
Baulastträger	Gemeinde		
Führungsform	Mischverkehr		
Allgemeine Hinweise			
Mangel	Fehlende Hinweise auf Radverkehr.		
Planung			
Maßnahme	Markieren von Piktogrammketten zur Verdeutlichung der Radverkehrsführung im Mischverkehr.		
Netzhierarchie	Hauptstrecke		
Kosten	33.000 €		
Priorität	K - Kleinmaßnahmen

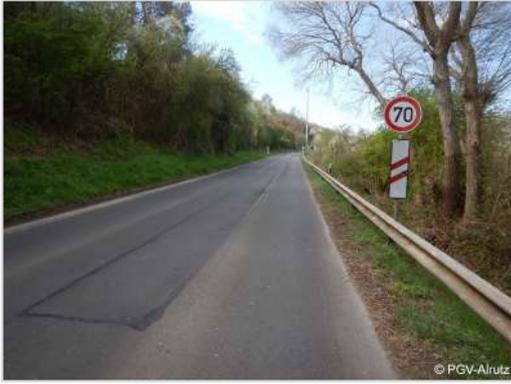
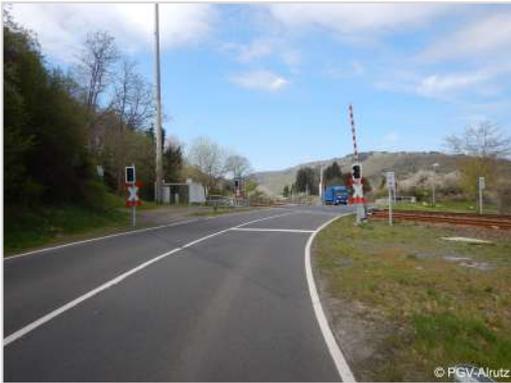
Allgemein		Bestand	
<b>Strecke von</b>	Kaufacker	<b>Breite</b>	—
<b>Strecke bis</b>	Fusenrech	<b>Belag – Zustand</b>	Asphalt / leicht eingeschränkt
<b>Länge</b>	940 m	<b>ruhender Verkehr</b>	—
<b>Klassifizierung</b>	Gemeindestraße	<b>zul. Geschw.</b>	50 km/h, absw. 100 km/h
<b>Ortslage</b>	außerorts	<b>Verkehrsstärke</b>	—
<b>Baulastträger</b>	Gemeinde		
<b>Führungsform</b>	Mischverkehr		
<b>Allgemeine Hinweise</b>	Außerortsradweg ca. 2,5 m zzgl. 1,75m STS.   Große Eingriffe in Natur und Landschaftsraum zu erwarten.   Notwendig zur Sicherung Radverkehr bei DTV >2.500 Kfz/Tag. Wunsch nach einem sicheren Radweg zwischen Weierbach und Nahbollenbach.   Fräs- und Asphalteinbau von Einmündung Kaufacker bis Einmündung Bein durchgeführt.		
<b>Mangel</b>	Fehlende Radverkehrsanlage. Für im Mischverkehr geführten Radverkehr unverträgliches Geschwindigkeitsniveau. Fehlende Beleuchtung.		
Planung			
<b>Maßnahme</b>	DTV prüfen. Bei DTV < 2500 Kfz/Tag Führung des Radverkehrs im Mischverkehr. Dauerhafte Anordnung Tempo 50 prüfen. Bei DTV > 2500 Kfz/Tag Neubau eines einseitigen gemeinsamen Geh- und Radweges im Zweirichtungsbetrieb inkl.. Sicherheitstrennstreifen. Langfristig: Beleuchtung installieren.

<b>Netzhierarchie</b>	Hauptstrecke		
<b>Kosten</b>	3.000 €		
<b>Priorität</b>	K - Kleinmaßnahmen

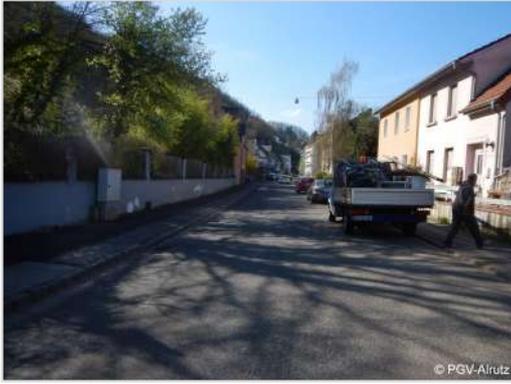
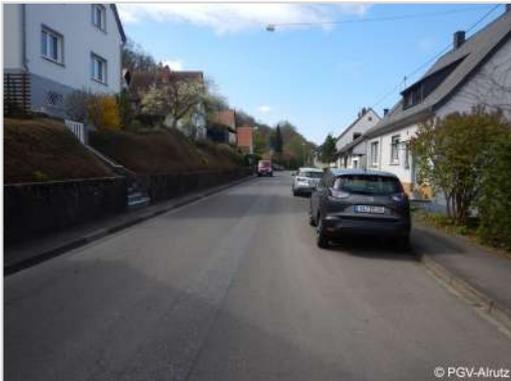
Allgemein		Bestand	
<b>Strecke von</b>	Fusenrech	<b>Breite</b>	—
<b>Strecke bis</b>	Zwischen Wasser	<b>Belag – Zustand</b>	Asphalt / leicht eingeschränkt
<b>Länge</b>	1650 m	<b>ruhender Verkehr</b>	Längsparken (Fahrbahn) wechselseitig
<b>Klassifizierung</b>	Gemeindestraße	<b>zul. Geschw.</b>	50 km/h
<b>Ortslage</b>	innerorts	<b>Verkehrsstärke</b>	—
<b>Baulastträger</b>	Gemeinde		
<b>Führungsform</b>	Mischverkehr		
<b>Allgemeine Hinweise</b>	Fräs- und Asphalteinbau von Einmündung Bein bis Einmündung Dorfstraße und von dort bis zur Einmündung Zwischen Wasser durchgeführt.		
<b>Mangel</b>	Fehlende Hinweise auf Radverkehr.		
Planung			
<b>Maßnahme</b>	Markierungslösung: Einseitiger Schutzstreifen in 1,50 m Breite oder markieren von Piktogrammketten zur Verdeutlichung der Radverkehrsführung im Mischverkehr. Alternativ: Anordnung Tempo 30 prüfen.		
<b>Netzhierarchie</b>	Hauptstrecke		
<b>Kosten</b>	91.000 €

<b>Priorität</b>	2 - Mittlere Priorität

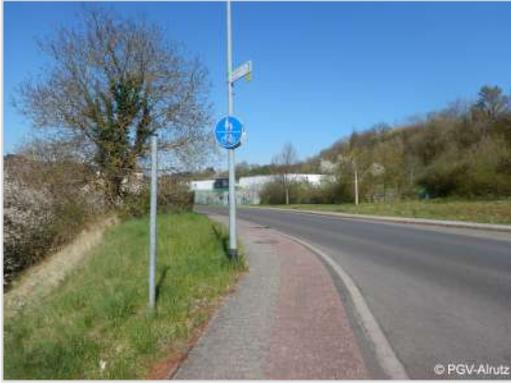
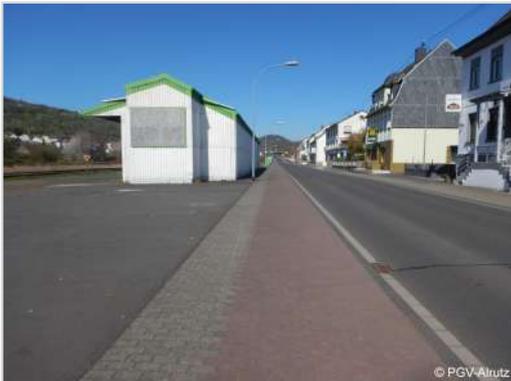
Allgemein		Bestand	
Strecke von	Zwischen Wasser	Breite	2,50 m
Strecke bis	Weierbacher Straße 5	Belag – Zustand	Pflaster / gut
Länge	290 m	ruhender Verkehr	—
Klassifizierung	Gemeindestraße	zul. Geschw.	50 km/h
Ortslage	innerorts	Verkehrsstärke	—
Baulastträger	Gemeinde		
Führungsform	gem. Geh-/ Radweg (Z 240) in Zweirichtungsführung		
Allgemeine Hinweise	Anbindung Bahnhof Fischbach/Weierbach.		
Mangel	Radverkehrsanlage absw. in unzureichender Breite. Ungeeignete Radverkehrsanlage, einseitige Zweirichtungsführung innerorts ist zu vermeiden. Fehlende Kfz-Stärke.		
Planung			
Maßnahme	DTV prüfen. Bei DTV < 4000 Radverkehrsanlage aufgeben und Radverkehr im Mischverkehr führen. Sicherung richtungstreue Führung durch alternierende Schutzstreifen und Piktogramme. Langfristig: Radweg zurückbauen.		
Netzhierarchie	Hauptstrecke		
Kosten	3.000 €		
Priorität	K - Kleinmaßnahmen

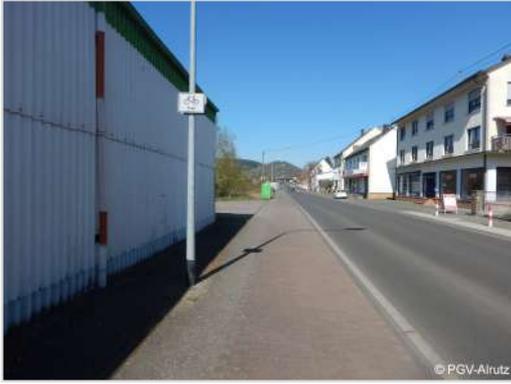
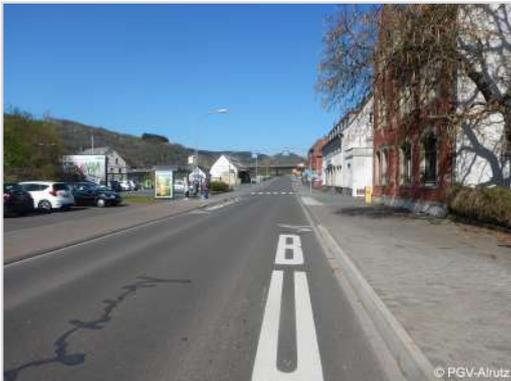
Allgemein		Bestand	
Strecke von	Weierbacher Straße 5	Breite	2,50 m
Strecke bis	Nanbollenbacher Str. (Hone L16U)	Belag – Zustand	Asphalt / gut
Länge	420 m	ruhender Verkehr	Längsparken (aufgesetzt) Ostseite Senkrechtparken (aufgesetzt) Westseite
Klassifizierung	Gemeindestraße	zul. Geschw.	50 km/h
Ortslage	innerorts	Verkehrsstärke	—
Baulastträger	Gemeinde		
Führungsform	gem. Geh-/ Radweg (Z 240) in Zweirichtungsführung		
Allgemeine Hinweise	Anbindung Bahnhof Fischbach/Weierbach.		
Mangel	Ungeeignete Radverkehrsanlage, einseitige Zweirichtungsführung innerorts ist zu vermeiden. Verwirrende Beschilderung. Fehlende Kfz-Stärke.		
Planung			
Maßnahme	DTV prüfen. Bei DTV < 4000 Radverkehrsanlage aufgeben und Radverkehr im Mischverkehr führen. Sicherung richtungstreue Führung durch alternierende Schutzstreifen und Piktogramme. Langfristig: Radweg zurückbauen.		
Netzhierarchie	Hauptstrecke		
Kosten	3.000 €		
Priorität	K - Kleinmaßnahmen

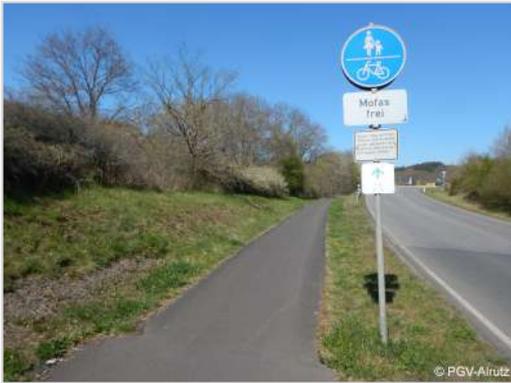
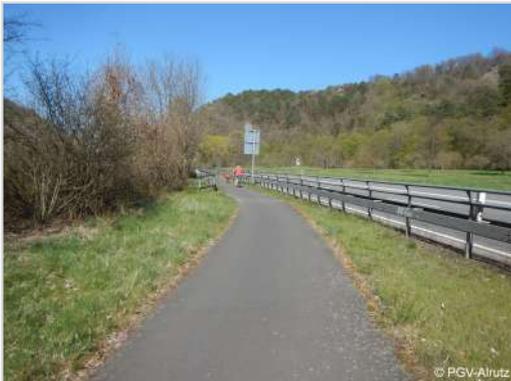
Allgemein		Bestand	
<b>Strecke von</b>	Nahbollenbacher Str. (Höhe L160)	<b>Breite</b>	2,00 m
<b>Strecke bis</b>	Stadtgrenze Bärenbach	<b>Belag – Zustand</b>	Asphalt / gut
<b>Länge</b>	2150 m	<b>ruhender Verkehr</b>	—
<b>Klassifizierung</b>	Bundesstraße	<b>zul. Geschw.</b>	100 km/h
<b>Ortslage</b>	außerorts	<b>Verkehrsstärke</b>	—
<b>Baulastträger</b>	Bund		
<b>Führungsform</b>	gem. Geh-/ Radweg (Z 240) in Zweirichtungsführung		
<b>Allgemeine Hinweise</b>			
<b>Mangel</b>	Breite Radverkehrsanlage entspricht nicht Regelmaß nach ERA, ist aber StVO-konform. Fehlende Beleuchtung.		
Planung			
<b>Maßnahme</b>	Kein Handlungsbedarf. Langfristig: Radverkehrsanlage auf Regelbreite gemäß ERA ausbauen. Beleuchtung installieren.		
<b>Netzhierarchie</b>	Hauptstrecke		
<b>Kosten</b>	—		
<b>Priorität</b>	—

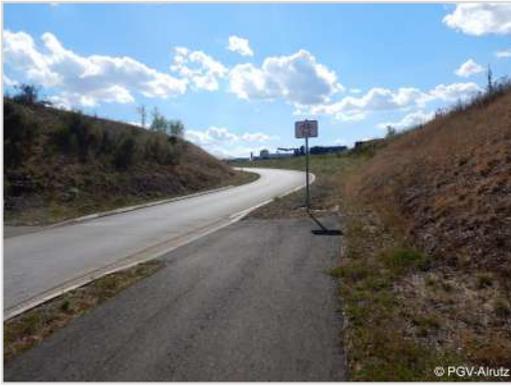
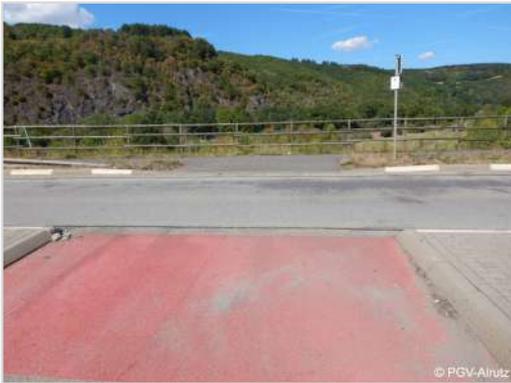
Allgemein		Bestand	
Strecke von	Kreisverkehr B 270	Breite	3,00 m
Strecke bis	Mittelreidenbach	Belag – Zustand	– / –
Länge	1420 m	ruhender Verkehr	—
Klassifizierung	Gemeindestraße	zul. Geschw.	—
Ortslage	außerorts	Verkehrsstärke	—
Baulastträger	Gemeinde		
Führungsform	Wirtschaftsweg		
Allgemeine Hinweise	Perspektivische Verbindung.		
Mangel	Fehlende Radverkehrsanlage.		
Planung			
Maßnahme	Kombinierter Rad- und Wirtschaftsweg in Planung bis Mittelreidenbach.		
Netzhierarchie	Perspektivische Verbindung		
Kosten	—		
Priorität	Bereits umgesetzt

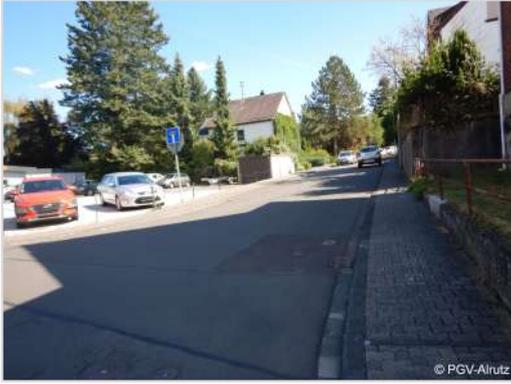
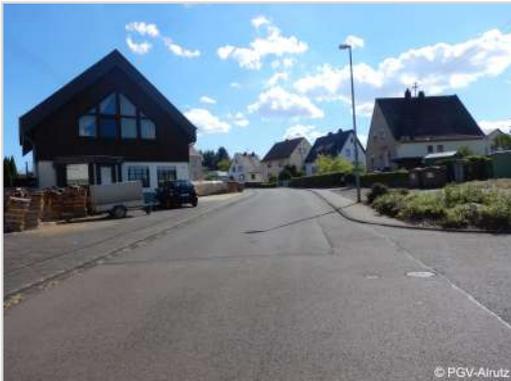
Allgemein		Bestand	
Strecke von	Weierbacher Straße	Breite	—
Strecke bis	Dickesbacher Straße 36	Belag – Zustand	Asphalt / gut
Länge	380 m	ruhender Verkehr	Längsparken (Fahrbahn) beidseitig
Klassifizierung	Gemeindestraße	zul. Geschw.	50 km/h
Ortslage	innerorts	Verkehrsstärke	—
Baulastträger	Gemeinde		
Führungsform	Mischverkehr		
Allgemeine Hinweise	Perspektivische Verbindung.		
Mangel	Fehlende Hinweise auf Radverkehr.		
Planung			
Maßnahme	Markieren von Piktogrammketten zur Verdeutlichung der Radverkehrsführung im Mischverkehr. Alternativ: Anordnung Tempo 30 prüfen.		
Netzhierarchie	Perspektivische Verbindung		
Kosten	16.000 €		
Priorität	K - Kleinmaßnahmen

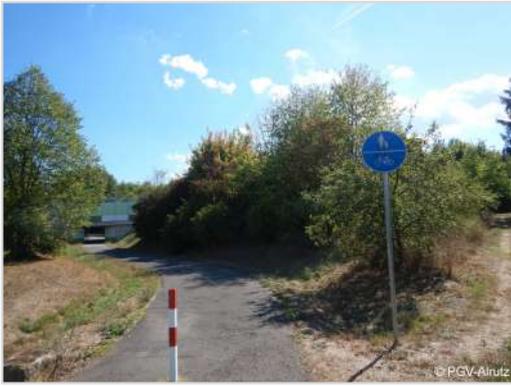
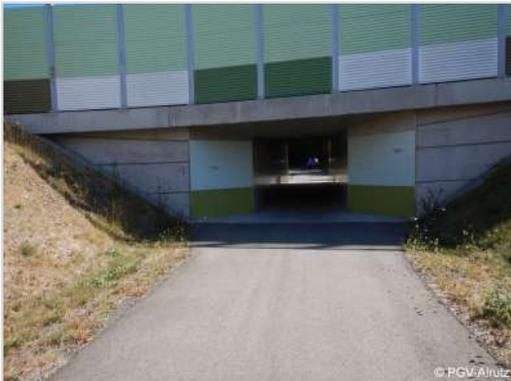
Allgemein		Bestand	
Strecke von	Dicksbacher Straße 36	Breite	2,50 m
Strecke bis	K40	Belag – Zustand	Asphalt / gut
Länge	150 m	ruhender Verkehr	—
Klassifizierung	Selbstständige Wegeverbindung	zul. Geschw.	—
Ortslage	innerorts	Verkehrsstärke	—
Baulastträger	Gemeinde		
Führungsform	Selbstständige Wegeverbindung		
Allgemeine Hinweise	Perspektivische Verbindung.		
Mangel	fehlende/unzureichende Beleuchtung in Unterführung. Unzureichende (befestigte) Durchlassbreite bei Poller zu Dicksbacher Straße.		
Planung			
Maßnahme	Entfernung des einzelnen Pollers. Beleuchtung in Unterführung installieren.		
Netzhierarchie	Perspektivische Verbindung		
Kosten	19.000 €		
Priorität	2 - Mittlere Priorität

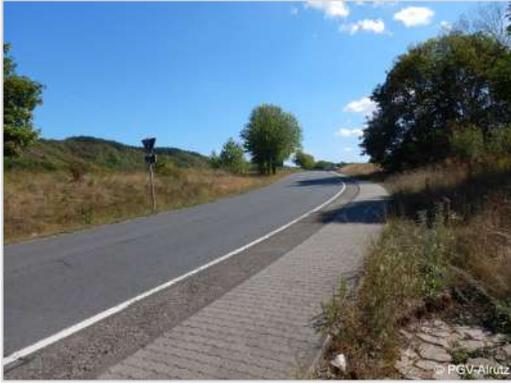
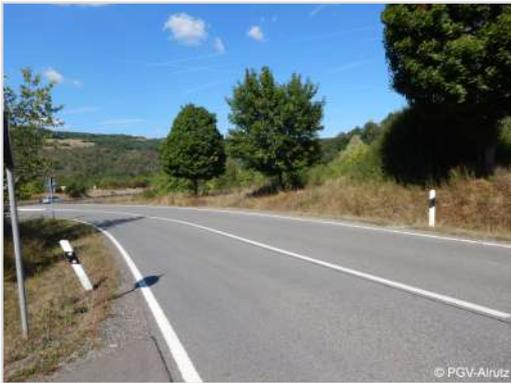
Allgemein		Bestand	
Strecke von	Selbstständige Wegeverbindung	Breite	—
Strecke bis	Dickesbach	Belag – Zustand	Asphalt / gut
Länge	1180 m	ruhender Verkehr	—
Klassifizierung	Kreisstraße	zul. Geschw.	100 km/h
Ortslage	außerorts	Verkehrsstärke	—
Baulastträger	Kreis		
Führungsform	Mischverkehr		
Allgemeine Hinweise	Perspektivische Verbindung. Gewerbegebiet geplant.   Neue Anbindung an B41 geplant - Kreisverkehr.		
Mangel	Kein Mangel.		
Planung			
Maßnahme	Kein Handlungsbedarf.		
Netzhierarchie	Perspektivische Verbindung		
Kosten	—		
Priorität	In Planung

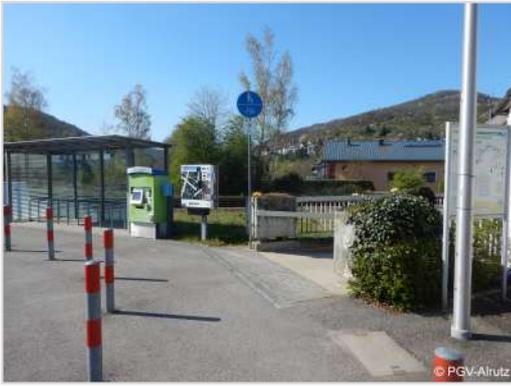
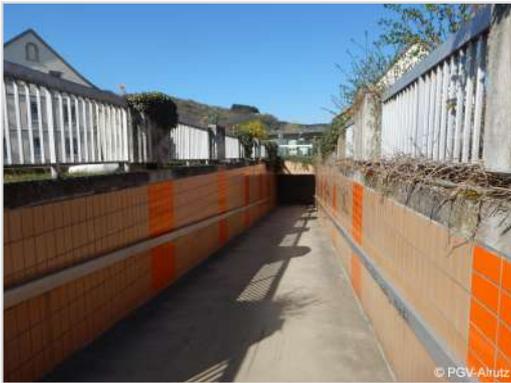
Allgemein		Bestand	
Strecke von	Weierbacher Straße 2	Breite	2,50 m
Strecke bis	Bahnhof Fischbach-Weierbach	Belag – Zustand	Asphalt / gut
Länge	70 m	ruhender Verkehr	—
Klassifizierung	Selbstständige Wegeverbindung	zul. Geschw.	50 km/h
Ortslage	innerorts	Verkehrsstärke	—
Baulastträger	Gemeinde		
Führungsform	gem. Geh-/ Radweg (Z 240) in Zweirichtungsführung		
Allgemeine Hinweise			
Mangel	Kein Mangel		
Planung			
Maßnahme	Kein Handlungsbedarf.		
Netzhierarchie	Nebenstrecke		
Kosten	—		
Priorität	—

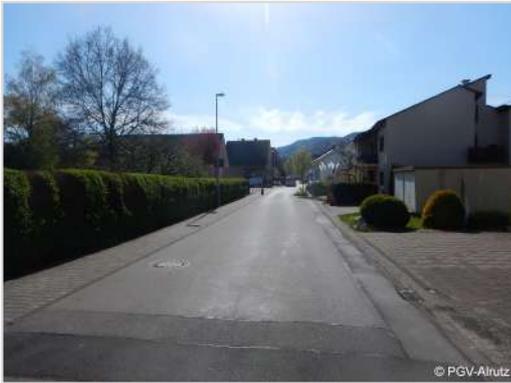
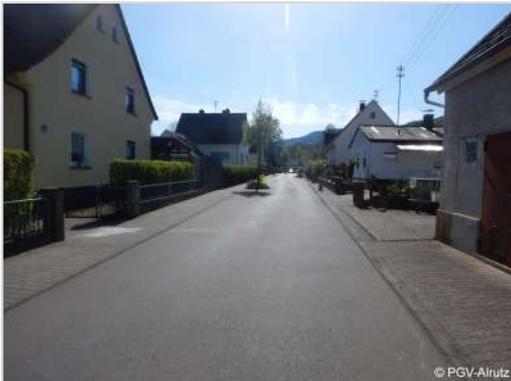
Allgemein		Bestand	
Strecke von	Bahnhof Fischbach-Weierbach	Breite	—
Strecke bis	Zwischen Wasser	Belag – Zustand	Asphalt / gut
Länge	650 m	ruhender Verkehr	—
Klassifizierung	Gemeindestraße	zul. Geschw.	Tempo 30 Zone
Ortslage	innerorts	Verkehrsstärke	—
Baulastträger	Gemeinde		
Führungsform	Mischverkehr		
Allgemeine Hinweise			
Mangel	Kein Mangel.		
Planung			
Maßnahme	Kein Handlungsbedarf.		
Netzhierarchie	Nebenstrecke		
Kosten	—		
Priorität	—

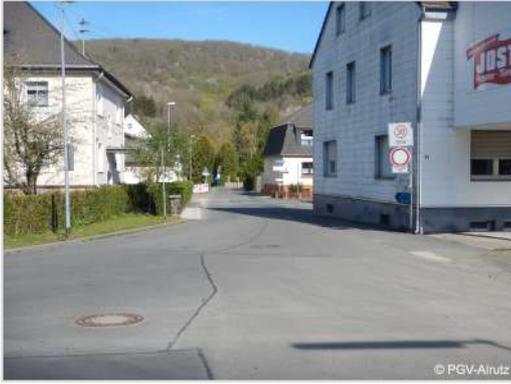
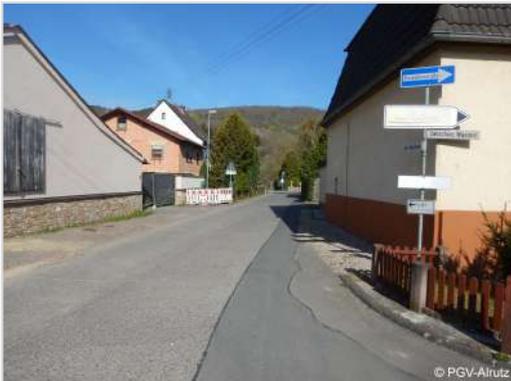
<b>Mangel</b>	Durchfahrtsverbot. Punktuell unzureichende Belagsqualität.
---------------	---

<b>Maßnahme</b>	Freigabe für den Radverkehr ergänzen. Punktuell Belagsausbesserung.
<b>Netzhierarchie</b>	Nebenstrecke
<b>Kosten</b>	8.000 €
<b>Priorität</b>	K - Kleinmaßnahmen

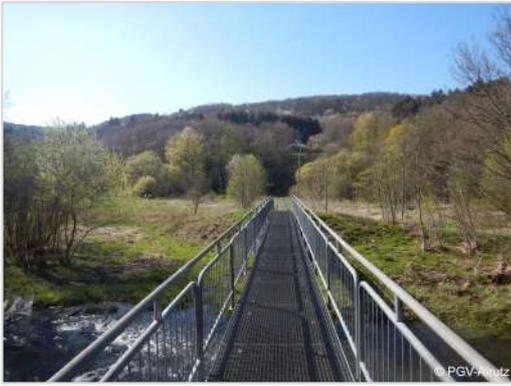
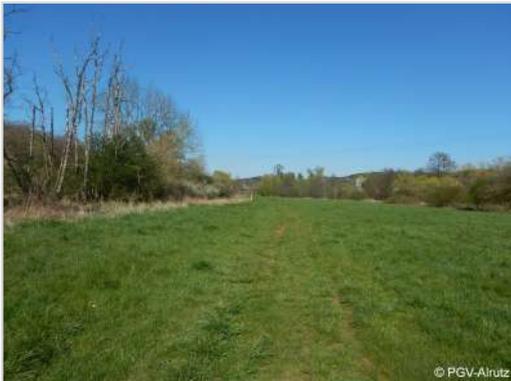
Allgemein		Bestand	
Strecke von	Im Nachen	Breite	1,50 m
Strecke bis	Industiestraße (Kesselgraben)	Belag – Zustand	Unbefestigt / kaum nutzbar
Länge	1240 m	ruhender Verkehr	—
Klassifizierung	Selbstständige Wegeverbindung	zul. Geschw.	—
Ortslage	innerorts	Verkehrsstärke	—
Baulastträger	Gemeinde		
Führungsform	Selbstständige Wegeverbindung		
Allgemeine Hinweise			
Mangel	Fehlende Freigabe für den Radverkehr. Absw. fehlende Wegeverbindung. Brücke in unzureichender Breite.		
Planung			
Maßnahme	Freigabe für den Radverkehr ergänzen. Ausbau bzw. Neubau der Wegeverbindung und Brücke (Berücksichtigung einer ausreichenden Geländerhöhe 1,30 m (mind. 1,20 m).		
Netzhierarchie	Nebenstrecke		
Kosten	411.000 €		
Priorität	1 - Hohe Priorität

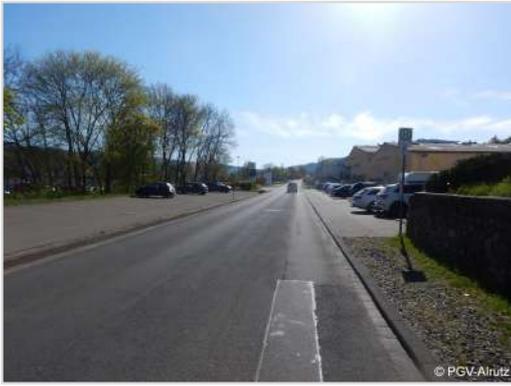
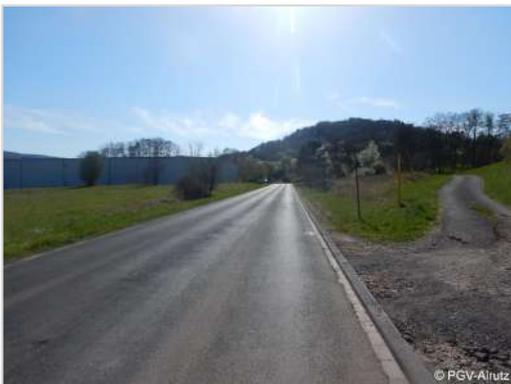
Allgemein		Bestand	
<b>Strecke von</b>	Industriestraße (Kesselgraben)	<b>Breite</b>	—
<b>Strecke bis</b>	Michelswiese 11	<b>Belag – Zustand</b>	Asphalt / leicht eingeschränkt
<b>Länge</b>	1640 m	<b>ruhender Verkehr</b>	—
<b>Klassifizierung</b>	Gemeindestraße	<b>zul. Geschw.</b>	50 km/h
<b>Ortslage</b>	innerorts	<b>Verkehrsstärke</b>	—
<b>Baulastträger</b>	Gemeinde		
<b>Führungsform</b>	Mischverkehr		
<b>Allgemeine Hinweise</b>	Baurecht besteht für einseitigen bergseits geführten Gehweg, den wir in einer Breite von 2,00m und partiell breiter ausbauen wollen, ggfs. Radverkehr richtungsweisend zulassen und auf gegenüber liegender Seite mit Schutzstreifen arbeiten. Ausbau sieht auch Beleuchtung vor. Fräs- und Asphalteinbau von Firma Fries bis Einmündung K32 / Georg-Weierbacher-Straße durchgeführt.		
<b>Mangel</b>	Fehlende Radverkehrsanlage. Überwiegend fehlende Beleuchtung.		
Planung			
<b>Maßnahme</b>	Neubau im Seitenraum in 2,50 m zzgl. Sicherheitsabstand zur Fahrbahn. Ausweisung als gem. Geh- und Radweg ohne Benutzungspflicht. In Gegenrichtung Markierung von Schutzstreifen.

<b>Netzhierarchie</b>	Nebenstrecke		
<b>Kosten</b>	654.000 €		
<b>Priorität</b>	1 - Hohe Priorität

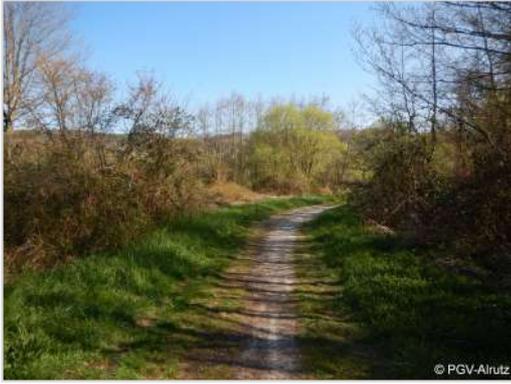
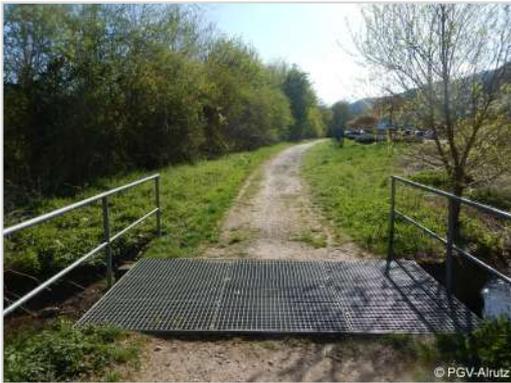
Allgemein		Bestand	
<b>Strecke von</b>	Michelswiese 11	<b>Breite</b>	2,00 m
<b>Strecke bis</b>	Selbstständige Wegeverbindung	<b>Belag – Zustand</b>	Schotter / stark eingeschränkt
<b>Länge</b>	310 m	<b>ruhender Verkehr</b>	—
<b>Klassifizierung</b>	Selbstständige Wegeverbindung	<b>zul. Geschw.</b>	—
<b>Ortslage</b>	innerorts	<b>Verkehrsstärke</b>	—
<b>Baulastträger</b>	Gemeinde		
<b>Führungsform</b>	Selbstständige Wegeverbindung		
<b>Allgemeine Hinweise</b>			
<b>Mangel</b>	Wegeverbindung in unzureichender Breite und Belagsqualität. Brücke des Ringelbaches mit unzureichender Bordabsenkung,		
Planung			
<b>Maßnahme</b>	Wegeausbau in Regelbreite (mind. 2,50 m). (Eingriff ins Grün (ohne Baumstandorte) erforderlich). Ausbau der Brücke. Berücksichtigung einer ausreichenden Geländerhöhe auf 1,30 m (mind. 1,20m). Bord niveaugleich absenken.		
<b>Netzhierarchie</b>	Nebenstrecke		
<b>Kosten</b>	168.000 €		
<b>Priorität</b>	2 - Mittlere Priorität

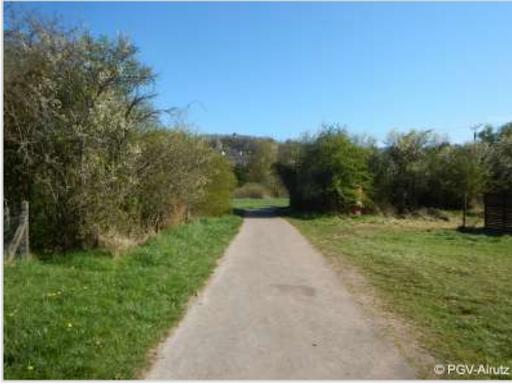
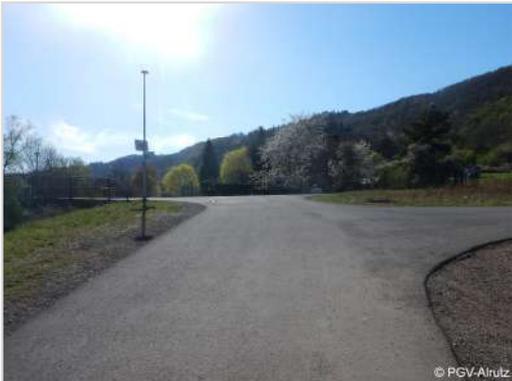
Allgemein		Bestand	
Strecke von	Selbstständige Wegeverbindung	Breite	2,50 m
Strecke bis	Michelswiese	Belag – Zustand	Asphalt / leicht eingeschränkt
Länge	470 m	ruhender Verkehr	—
Klassifizierung	Selbstständige Wegeverbindung	zul. Geschw.	—
Ortslage	innerorts	Verkehrsstärke	—
Baulastträger	Gemeinde		
Führungsform	Selbstständige Wegeverbindung		
Allgemeine Hinweise			
Mangel	Punktuell unzureichende Belagsqualität.		
Planung			
Maßnahme	Punktelle Belagsausbesserung.		
Netzhierarchie	Nebenstrecke		
Kosten	23.000 €		
Priorität	K - Kleinmaßnahmen

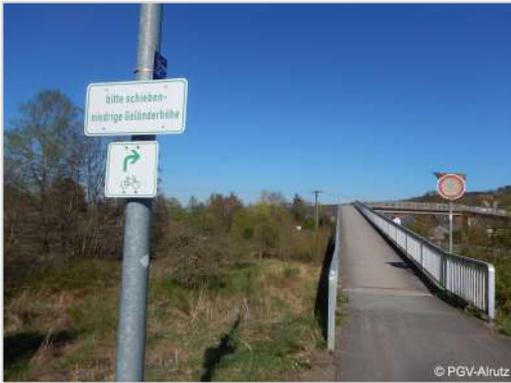
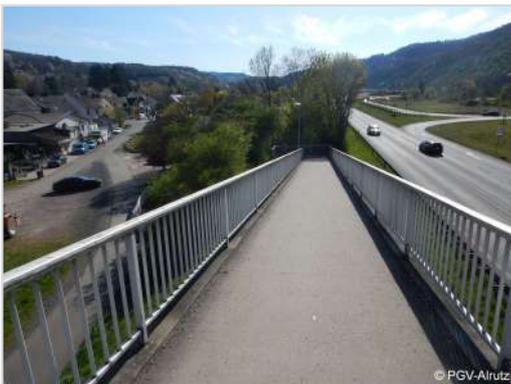
Allgemein		Bestand	
Strecke von	Michelswiese	Breite	2,50 m
Strecke bis	Heimbachstraße 13	Belag – Zustand	Asphalt / gut
Länge	280 m	ruhender Verkehr	—
Klassifizierung	Bundesstraße	zul. Geschw.	—
Ortslage	innerorts	Verkehrsstärke	—
Baulastträger	Bund		
Führungsform	Selbstständige Wegeverbindung		
Allgemeine Hinweise			
Mangel	Brückengeländer in unzureichender Höhe. Durchfahrtsverbot.		
Planung			
Maßnahme	Geländerhöhe auf 1,30 m (mind. 1,20 m ausbauen). Freigabe für den Radverkehr ergänzen.		
Netzhierarchie	Nebenstrecke		
Kosten	14.000 €		
Priorität	2 - Mittlere Priorität

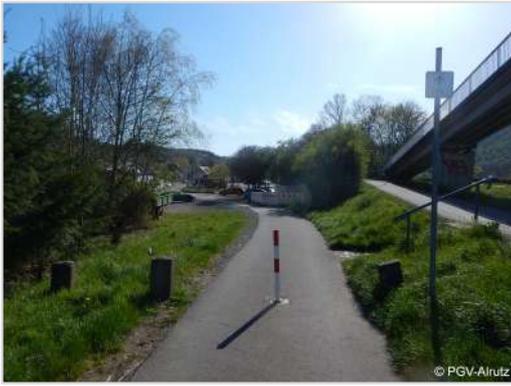
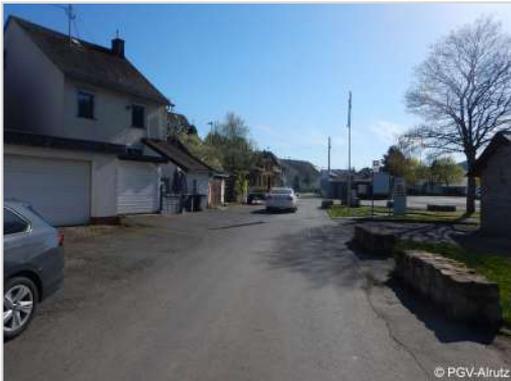
Allgemein		Bestand	
Strecke von	Heimbachstraße (über B41)	Breite	—
Strecke bis	Nahbollenbacher Straße (K38)	Belag – Zustand	Asphalt / gut
Länge	160 m	ruhender Verkehr	Längsparken (aufgesetzt) Westseite
Klassifizierung	Gemeindestraße	zul. Geschw.	50 km/h
Ortslage	innerorts	Verkehrsstärke	—
Baulastträger	Gemeinde		
Führungsform	Mischverkehr		
Allgemeine Hinweise			
Mangel	Unzureichende (befestigte) Durchlassbreite bei Poller. Fehlende Beleuchtung.		
Planung			
Maßnahme	Entfernung des einzelnen Pollers. Prüfung, ob Zufahrtsbeschränkung notwendig - ggf. Aufstellen zweier reflektierender Poller mit Warnmarkierung. Durchlassbreite von 1,50 m gewährleisten. Langfristig: Beleuchtung installieren.		
Netzhierarchie	Nebenstrecke		
Kosten	3.000 €		
Priorität	K - Kleinmaßnahmen

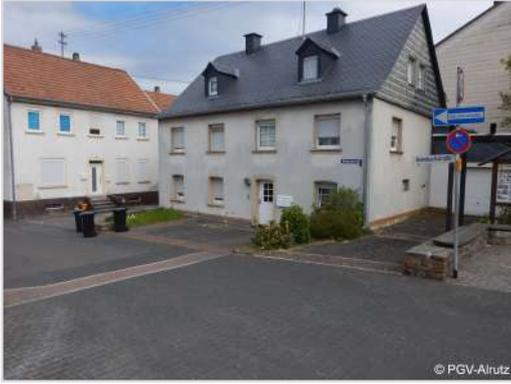
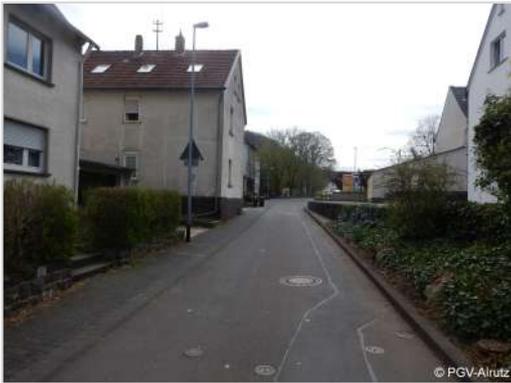
Allgemein		Bestand	
Strecke von	Mühlenstraße (K38)	Breite	—
Strecke bis	Heimbachstraße 13	Belag – Zustand	Asphalt / leicht eingeschränkt
Länge	110 m	ruhender Verkehr	—
Klassifizierung	Gemeindestraße	zul. Geschw.	50 km/h
Ortslage	innerorts	Verkehrsstärke	—
Baulastträger	Gemeinde		
Führungsform	Mischverkehr		
Allgemeine Hinweise			
Mangel	Einbahnstraße in Gegenrichtung nicht für den Radverkehr freigeben.		
Planung			
Maßnahme	Einbahnstraße für Radverkehr in Gegenrichtung freigeben.		
Netzhierarchie	Nebenstrecke		
Kosten	7.000 €		
Priorität	K - Kleinmaßnahmen

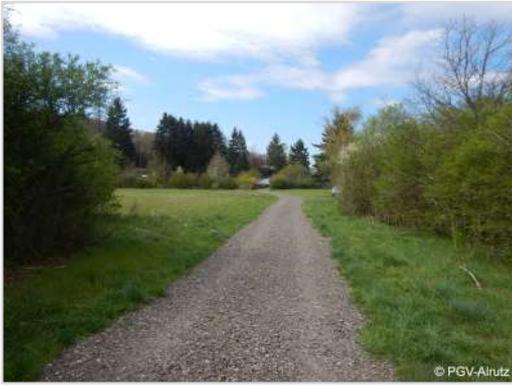
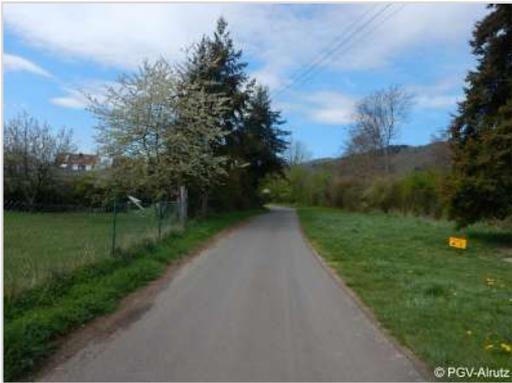
Allgemein		Bestand	
Strecke von	Heimbachstraße	Breite	3,00 m
Strecke bis	Kaufacker	Belag – Zustand	Asphalt / leicht eingeschränkt
Länge	220 m	ruhender Verkehr	—
Klassifizierung	Selbstständige Wegeverbindung	zul. Geschw.	—
Ortslage	innerorts	Verkehrsstärke	—
Baulastträger	Gemeinde		
Führungsform	Selbstständige Wegeverbindung		
Allgemeine Hinweise			
Mangel	Radverkehrsanlage absw. in unzureichender Belagsqualität.		
Planung			
Maßnahme	Absw. Asphaltierung der Wegestrecke. Alternativ: Ausbau mit wassergebundener Decke und durch regelmäßige Instandsetzung aufrechterhalten.		
Netzhierarchie	Nebenstrecke		
Kosten	31.000 €		
Priorität	2 - Mittlere Priorität

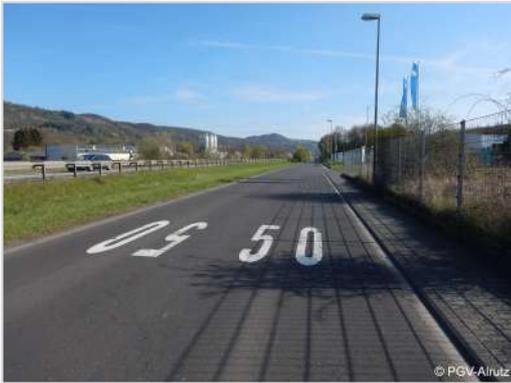
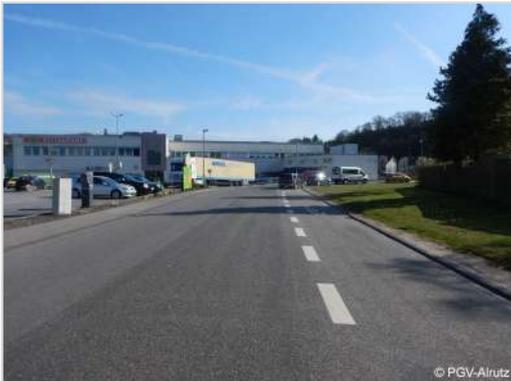
Allgemein		Bestand	
Strecke von	Nahbollenbacher Straße	Breite	—
Strecke bis	Brühlstraße	Belag – Zustand	Asphalt / gut
Länge	2040 m	ruhender Verkehr	—
Klassifizierung	Gemeindestraße	zul. Geschw.	50 km/h
Ortslage	innerorts	Verkehrsstärke	—
Baulastträger	Gemeinde		
Führungsform	Mischverkehr		
Allgemeine Hinweise			
Mangel	Fehlende Kfz-Stärke.		
Planung			
Maßnahme	DTV prüfen. Bei DTV < 4000 Markierungslösung prüfen, einseitiger Schutzstreifen in 1,50 m Breite oder markieren von Piktogrammketten zur Verdeutlichung der Radverkehrsführung im Mischverkehr. Alternativ: Anordnung Tempo 30 prüfen.		
Netzhierarchie	Nebenstrecke		
Kosten	3.000 €		
Priorität	K - Kleinmaßnahmen

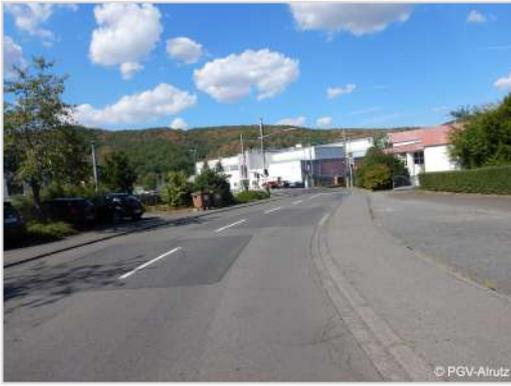
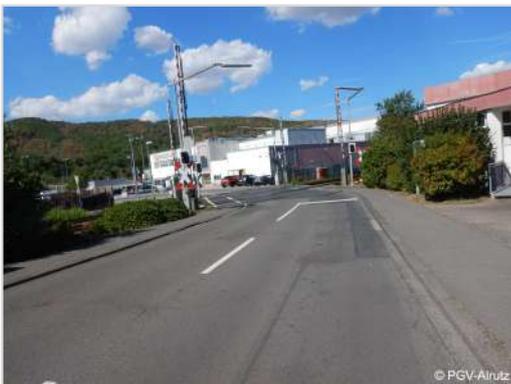
<b>Strecke von</b>	Am Hessenstein
<b>Strecke bis</b>	Eisenbahnstraße
<b>Länge</b>	80 m
<b>Klassifizierung</b>	Gemeindestraße
<b>Ortslage</b>	innerorts
<b>Baulastträger</b>	Gemeinde
<b>Führungsform</b>	Mischverkehr

**Mangel** | Kein Mangel.

<b>Maßnahme</b>	Kein Handlungsbedarf.
<b>Netzhierarchie</b>	Nebenstrecke
<b>Kosten</b>	—
<b>Priorität</b>	—

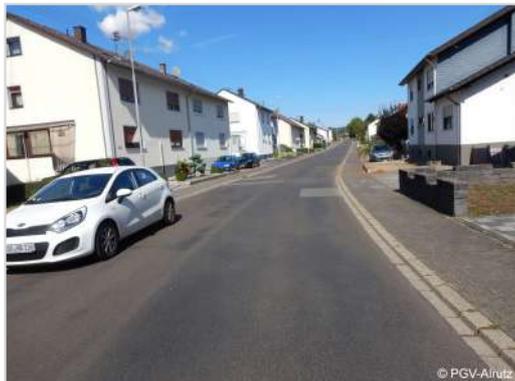
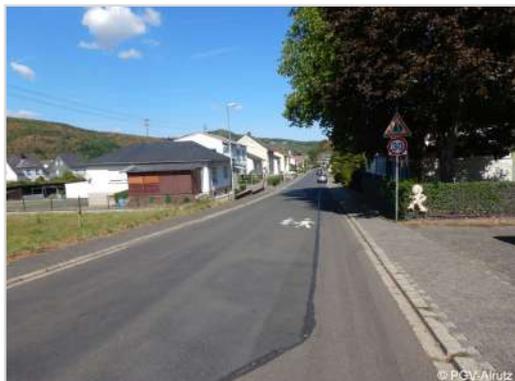
**Mangel** Fehlende Hinweise auf Radverkehr.

<b>Maßnahme</b>	Markieren von Piktogrammketten zur Verdeutlichung der Radverkehrsführung im Mischverkehr. Alternativ: Einrichten Tempo 30 Zone prüfen.
<b>Netzhierarchie</b>	Nebenstrecke
<b>Kosten</b>	29.000 €
<b>Priorität</b>	K - Kleinmaßnahmen

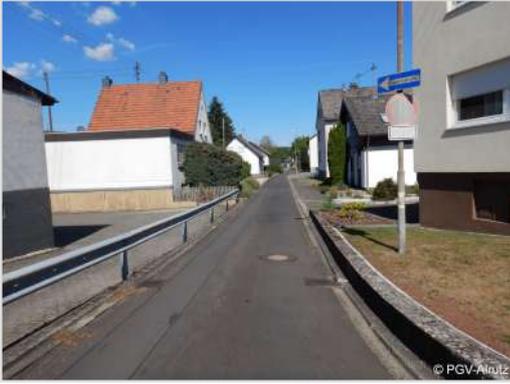
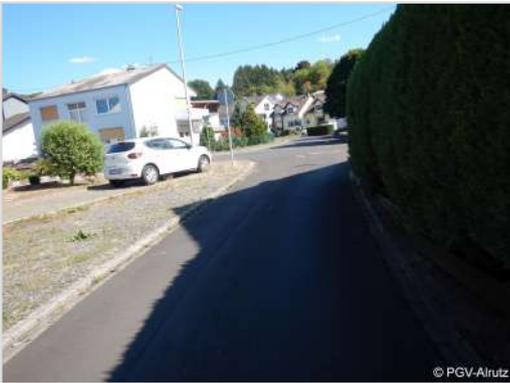
Allgemein		Bestand	
Strecke von	Hausnummer 28	Breite	—
Strecke bis	Am Hessenstein	Belag – Zustand	Asphalt / gut
Länge	210 m	ruhender Verkehr	—
Klassifizierung	Gemeindestraße	zul. Geschw.	Tempo 30 Zone
Ortslage	innerorts	Verkehrsstärke	—
Baulastträger	Gemeinde		
Führungsform	Mischverkehr		
Allgemeine Hinweise			
Mangel	Durchfahrtsverbot und Einbahnstraße in Gegenrichtung nicht für den Radverkehr freigegeben.		
Planung			
Maßnahme	Freigabe für den Radverkehr ergänzen.		
Netzhierarchie	Nebenstrecke		
Kosten	2.000 €		
Priorität	K - Kleinmaßnahmen

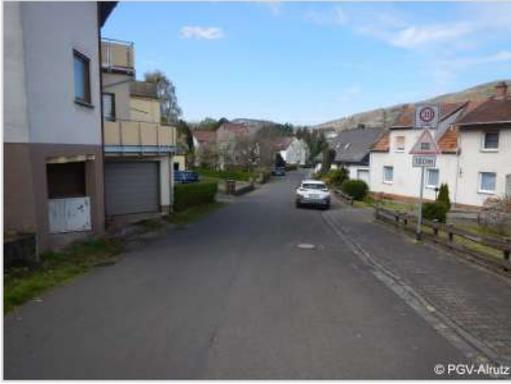
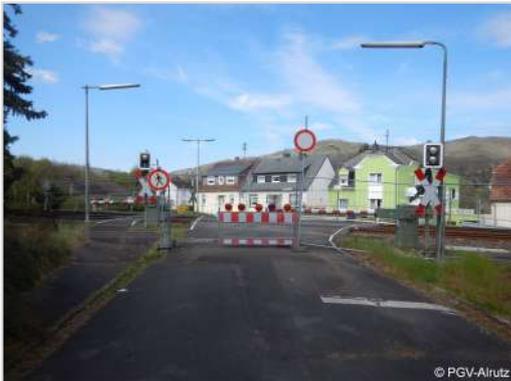
Allgemein		Bestand	
<b>Strecke von</b>	Eisenbahnstraße	<b>Breite</b>	—
<b>Strecke bis</b>	Weierbacher Straße	<b>Belag – Zustand</b>	Asphalt / leicht eingeschränkt
<b>Länge</b>	190 m	<b>ruhender Verkehr</b>	Längsparken (Fahrbahn) Nordseite Längsparken (halb aufgesetzt) Südseite
<b>Klassifizierung</b>	Gemeindestraße	<b>zul. Geschw.</b>	Tempo 30 Zone
<b>Ortslage</b>	innerorts	<b>Verkehrsstärke</b>	—
<b>Baulastträger</b>	Gemeinde		
<b>Führungsform</b>	Mischverkehr		
<b>Allgemeine Hinweise</b>	Baustelle im Bereich des Bahnübergangs zur Zeit der Befahrung. Querung des derzeit gesperrten Bahnübergangs wird wieder möglich sein.		
<b>Mangel</b>	Unzureichende Belagsqualität im Bereich des Bahnübergangs.		
Planung			
<b>Maßnahme</b>	Im Bereich des Bahnübergangs Belag erneuern.		
<b>Netzhierarchie</b>	Nebenstrecke		
<b>Kosten</b>	28.000 €		
<b>Priorität</b>	2 - Mittlere Priorität

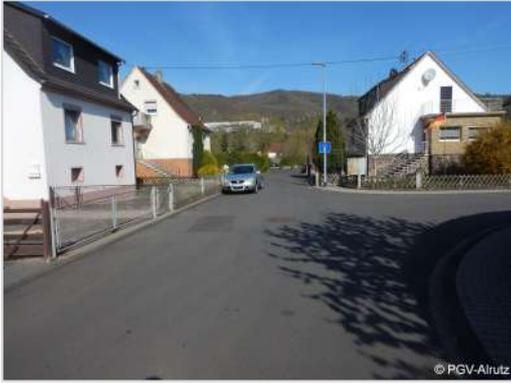
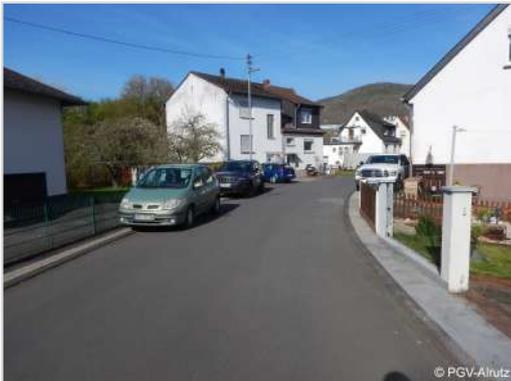
Allgemein		Bestand	
<b>Strecke von</b>	Kaufacker	<b>Breite</b>	—
<b>Strecke bis</b>	Im Hofacker	<b>Belag – Zustand</b>	Asphalt / gut
<b>Länge</b>	150 m	<b>ruhender Verkehr</b>	Längsparken (halb aufgesetzt) Nordseite Längsparken (Fahrbahn) Südseite
<b>Klassifizierung</b>	Gemeindestraße	<b>zul. Geschw.</b>	Tempo 30 Zone
<b>Ortslage</b>	innerorts	<b>Verkehrsstärke</b>	—
<b>Baulastträger</b>	Gemeinde		
<b>Führungsform</b>	Mischverkehr		
<b>Allgemeine Hinweise</b>			
<b>Mangel</b>	Fehlender Hinweis zum Durchlass für Fuß- und Radverkehr bei Beschilderung der Sackgasse. Unzureichende (befestigte) Durchlassbreite bei Betonpoller mit Planke.		
Planung			
<b>Maßnahme</b>	Aufhebung der Anordnung Sackgasse (Z357). Ersatz durch Anordnung für Rad- und Fußverkehr durchlässige Sackgasse (Z357-50). Befestigte Durchlassbreite von 1,50 m bei Austausch durch reflektierende(n) Poller(n) mit Warnmarkierung gewährleisten.

<b>Netzhierarchie</b>	Nebenstrecke		
<b>Kosten</b>	7.000 €		
<b>Priorität</b>	K - Kleinmaßnahmen

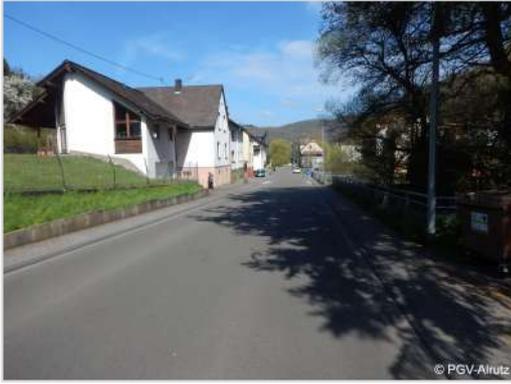
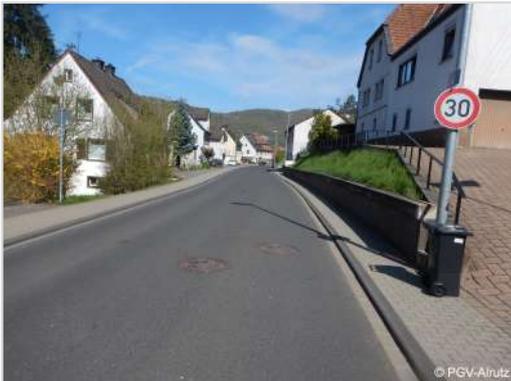
Allgemein		Bestand	
Strecke von	Mühlenstraße (Ortseingang) (K38)	Breite	—
Strecke bis	Mühlenstraße 5	Belag – Zustand	Asphalt / gut
Länge	1090 m	ruhender Verkehr	Längsparken (Fahrbahn) abschnittsweise Längsparken (aufgesetzt) abschnittsweise
Klassifizierung	Kreisstraße	zul. Geschw.	50 km/h, absw. 30 km/h
Ortslage	innerorts	Verkehrsstärke	—
Baulastträger	Kreis		
Führungsform	Mischverkehr		
Allgemeine Hinweise			
Mangel	Fehlende Kfz-Stärke.		
Planung			
Maßnahme	DTV prüfen. Bei DTV < 4000 Markierungslösung prüfen, einseitiger Schutzstreifen in 1,50 m Breite oder markieren von Piktogrammketten zur Verdeutlichung der Radverkehrsführung im Mischverkehr. Alternativ: Durchgängig Tempo 30 prüfen.		
Netzhierarchie	Hauptstrecke		
Kosten	3.000 €		
Priorität	K - Kleinmaßnahmen
