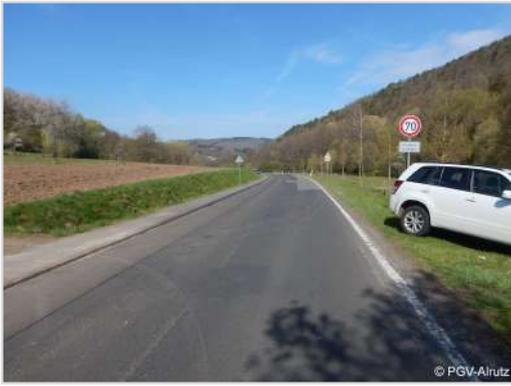
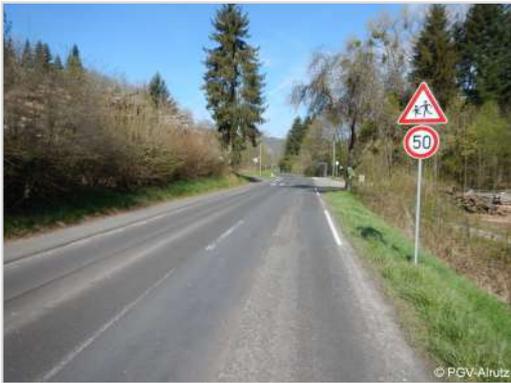
Allgemein		Bestand	
Strecke von	Im Schützenrech	Breite	—
Strecke bis	Mühlenstraße (Ortseingang) (K38)	Belag – Zustand	Asphalt / stark eingeschränkt
Länge	1100 m	ruhender Verkehr	—
Klassifizierung	Kreisstraße	zul. Geschw.	70 km/h, absw. 50 Km/h
Ortslage	außerorts	Verkehrsstärke	—
Baulastträger	Kreis		
Führungsform	Mischverkehr		
Allgemeine Hinweise			
Mangel	Fehlende Kfz-Stärke.		
Planung			
Maßnahme	DTV prüfen. Bei DTV > 2500 Kfz/Tag Führung des Radverkehrs auf einer Radverkehrsanlage sinnvoll. Umsetzbarkeit prüfen.		
Netzhierarchie	Hauptstrecke		
Kosten	3.000 €		
Priorität	K - Kleinmaßnahmen

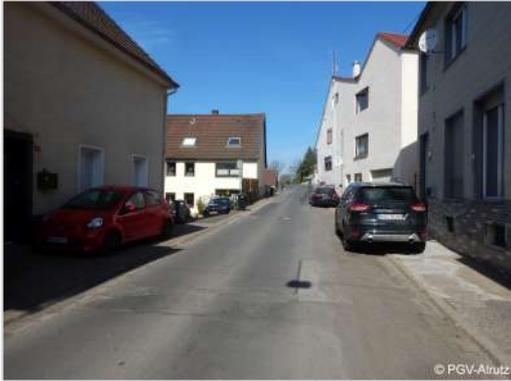
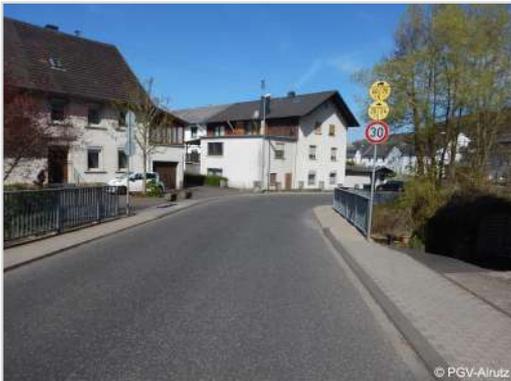
Allgemein		Bestand	
Strecke von	Kefersheimer Straße	Breite	—
Strecke bis	Im Schützenrech	Belag – Zustand	Asphalt / leicht eingeschränkt
Länge	1840 m	ruhender Verkehr	Längsparken (halb aufgesetzt) Nordseite Längsparken (Fahrbahn) Nordseite
Klassifizierung	Kreisstraße	zul. Geschw.	50 km/h, absw. 30 km/h
Ortslage	innerorts	Verkehrsstärke	—
Baulastträger	Kreis		
Führungsform	Mischverkehr		
Allgemeine Hinweise			
Mangel	Fehlende Hinweise auf Radverkehr.		
Planung			
Maßnahme	Markieren von Piktogrammketten zur Verdeutlichung der Radverkehrsführung im Mischverkehr. Alternativ: Durchgängig Tempo 30 prüfen.		
Netzhierarchie	Hauptstrecke		
Kosten	76.000 €		
Priorität	K - Kleinmaßnahmen

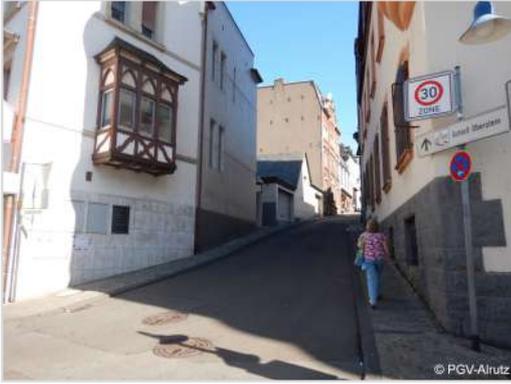
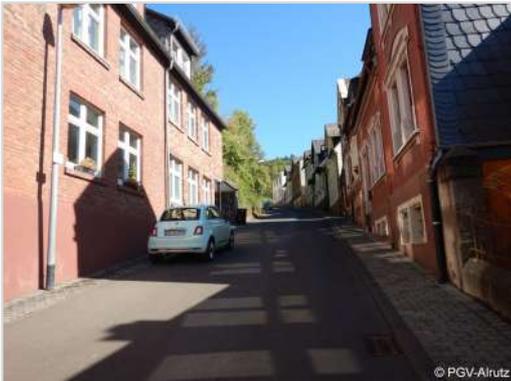
Allgemein		Bestand	
Strecke von	Hauptstraße	Breite	—
Strecke bis	Am Schloßweiher	Belag – Zustand	Asphalt / gut
Länge	740 m	ruhender Verkehr	Längsparken (Fahrbahn) beidseitig
Klassifizierung	Gemeindestraße	zul. Geschw.	Tempo 30 Zone
Ortslage	innerorts	Verkehrsstärke	—
Baulastträger	Gemeinde		
Führungsform	Mischverkehr		
Allgemeine Hinweise			
Mangel	Kein Mangel.		
Planung			
Maßnahme	Kein Handlungsbedarf.		
Netzhierarchie	Nebenstrecke		
Kosten	—		
Priorität	—

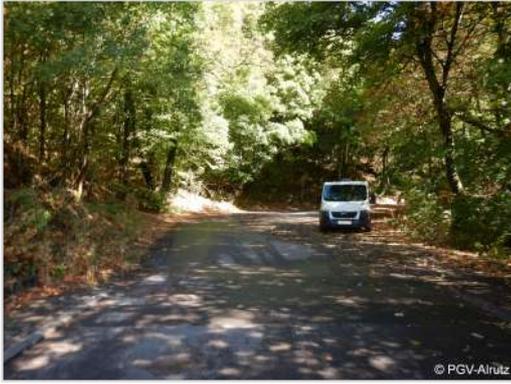
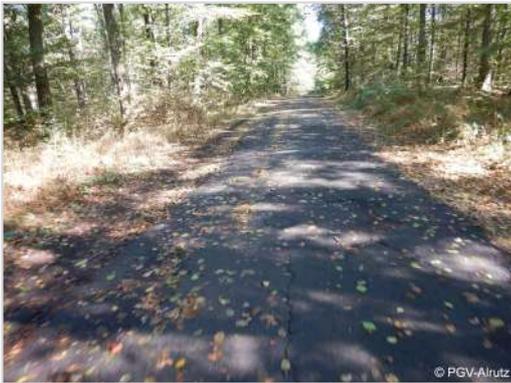
Allgemein		Bestand	
Strecke von	Schloßstraße	Breite	2,75 m
Strecke bis	Obersteiner Straße	Belag – Zustand	Asphalt / stark eingeschränkt
Länge	1510 m	ruhender Verkehr	—
Klassifizierung	Gemeindestraße	zul. Geschw.	—
Ortslage	innerorts	Verkehrsstärke	—
Baulastträger	Gemeinde		
Führungsform	Wirtschaftsweg		
Allgemeine Hinweise			
Mangel	Fehlende Freigabe für den Radverkehr. Unzureichende Belagsqualität.		
Planung			
Maßnahme	Freigabe für den Radverkehr ergänzen. Belagserneuerung.		
Netzhierarchie	Nebenstrecke		
Kosten	209.000 €		
Priorität	2 - Mittlere Priorität

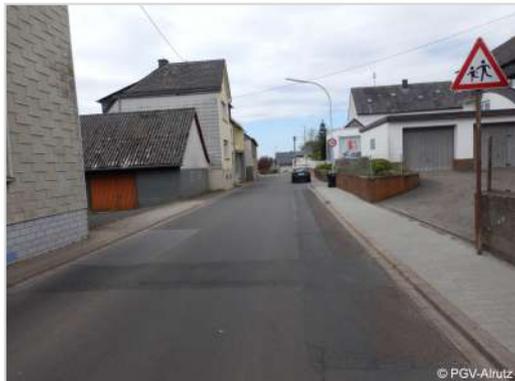
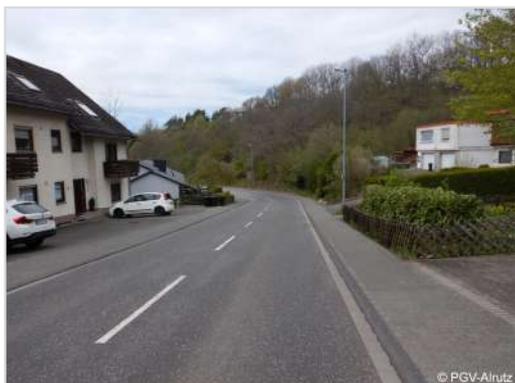
<b>Strecke von</b>	Ringelbachstraße
<b>Strecke bis</b>	Göttschieder Straße 3 (K37)
<b>Länge</b>	910 m
<b>Klassifizierung</b>	Kreisstraße
<b>Ortslage</b>	innerorts
<b>Baulastträger</b>	Kreis
<b>Führungsform</b>	Mischverkehr
<b>Allgemeine Hinweise</b>	
<b>Mangel</b>	Fehlende Kfz-Stärke.

<b>Maßnahme</b>	DTV prüfen. Bei DTV > 4000 Kfz/Tag Markierungslösung prüfen (einseitiger Schutzstreifen in Bergauf-Richtung in 1,50 m Breite und einseitige Piktogrammreihe) Alternativ: Einrichten Tempo 30 Zone.
<b>Netzhierarchie</b>	Hauptstrecke
<b>Kosten</b>	3.000 €
<b>Priorität</b>	K - Kleinmaßnahmen

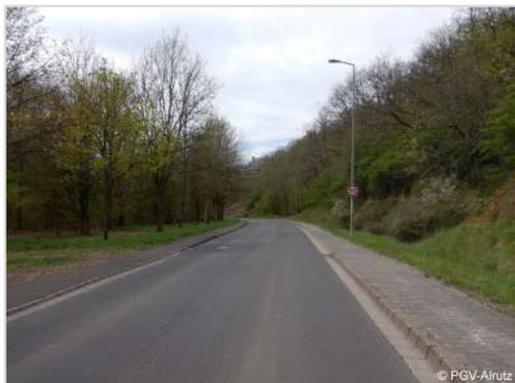
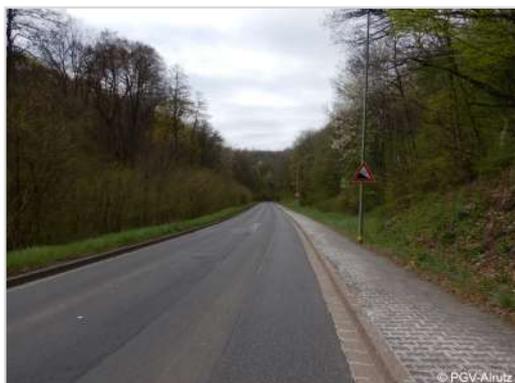
<b>Strecke von</b>	Göttschieder Straße 3 (K37)
<b>Strecke bis</b>	Hauptstraße (B422)
<b>Länge</b>	1260 m
<b>Klassifizierung</b>	Kreisstraße
<b>Ortslage</b>	außerorts
<b>Baulastträger</b>	Kreis
<b>Führungsform</b>	Mischverkehr

<b>Maßnahme</b>	DTV prüfen. Bei DTV > 2500 Kfz/Tag Führung des Radverkehrs auf einer Radverkehrsanlage sinnvoll. Umsetzbarkeit prüfen.
<b>Netzhierarchie</b>	Hauptstrecke
<b>Kosten</b>	3.000 €
<b>Priorität</b>	K - Kleinmaßnahmen

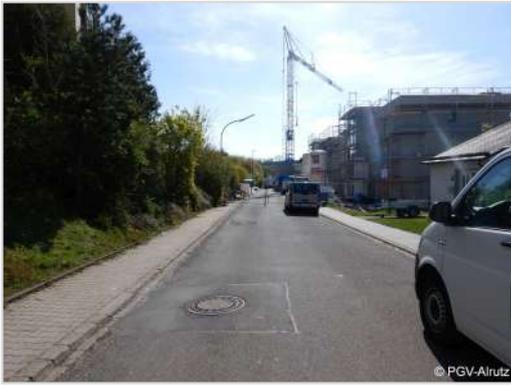
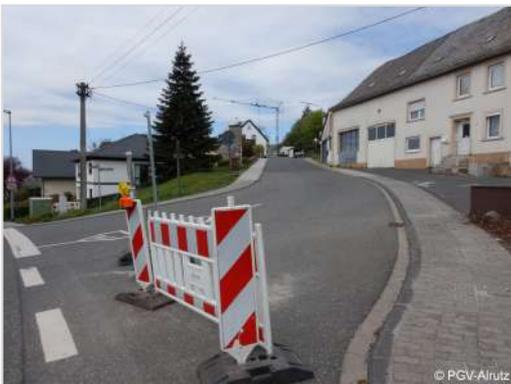
Allgemein		Bestand	
Strecke von	Flugplatzstraße (K37)	Breite	—
Strecke bis	Göttschieder Straße (K37)	Belag – Zustand	Asphalt / gut
Länge	500 m	ruhender Verkehr	Längsparken (Fahrbahn) Westseite
Klassifizierung	Gemeindestraße	zul. Geschw.	50 km/h
Ortslage	innerorts	Verkehrsstärke	—
Baulastträger	Gemeinde		
Führungsform	Mischverkehr		
Allgemeine Hinweise	Baustelle zum Zeitpunkt der Befahrung.		
Mangel	Kein Mangel.		
Planung			
Maßnahme	Kein Handlungsbedarf.		
Netzhierarchie	Nebenstrecke		
Kosten	—		
Priorität	—

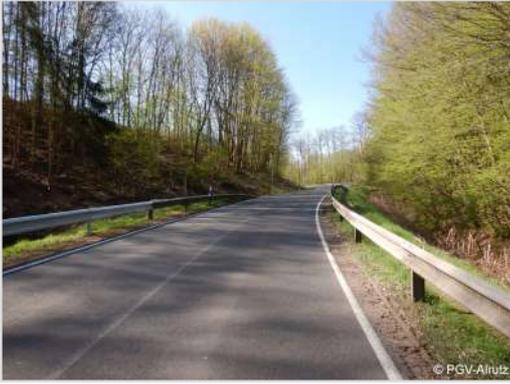
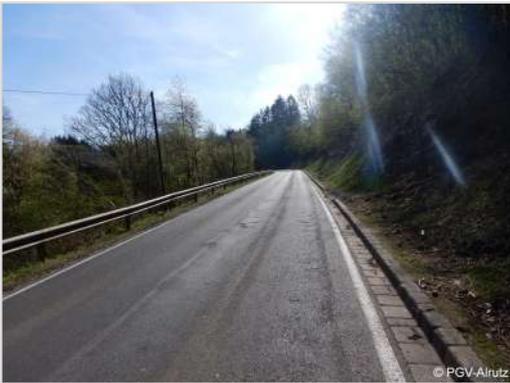
Allgemein		Bestand	
Strecke von	Vollmersbachstraße (L177)	Breite	—
Strecke bis	Idarer Straße	Belag – Zustand	Asphalt / leicht eingeschränkt
Länge	1170 m	ruhender Verkehr	—
Klassifizierung	Kreisstraße	zul. Geschw.	100 km/h, absw. 50 km/h
Ortslage	außerorts	Verkehrsstärke	—
Baulastträger	Kreis		
Führungsform	Mischverkehr		
Allgemeine Hinweise	Wunsch nach einem Radwegweg entlang der Flugstraße.		
Mangel	Für im Mischverkehr geführten Radverkehr unverträgliches Geschwindigkeitsniveau. Fehlende Kfz-Stärke. Fehlende Beleuchtung.		
Planung			
Maßnahme	DTV prüfen. Bei DTV > 2500 Kfz/Tag Führung des Radverkehrs auf einer Radverkehrsanlage sinnvoll. Umsetzbarkeit prüfen. Alternativ: Markieren von Piktogrammketten zur Verdeutlichung der Radverkehrsführung im Mischverkehr. Durchgängige Durchgängig Tempo 50 km/h prüfen. Langfristig: Beleuchtung installieren.		
Netzhierarchie	Nebenstrecke		
Kosten	3.000 €		
Priorität	K - Kleinmaßnahmen

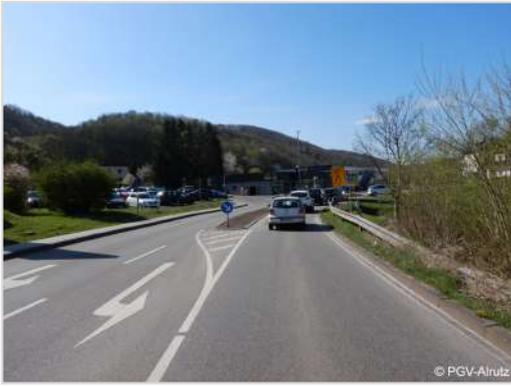
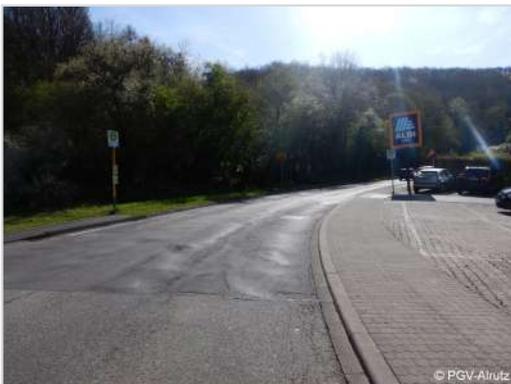
<b>Strecke von</b>	Vollmersbachstraße (Ortseingang)
<b>Strecke bis</b>	Flugplatzstraße (K37)
<b>Länge</b>	110 m
<b>Klassifizierung</b>	Landesstraße
<b>Ortslage</b>	innerorts
<b>Baulastträger</b>	Land
<b>Führungsform</b>	Mischverkehr

**Mangel** Fehlende Kfz-Stärke.

<b>Maßnahme</b>	DTV prüfen. Bei DTV > 4000 Kfz/Tag Führung des Radverkehrs auf einer Radverkehrsanlage sinnvoll. Umsetzbarkeit prüfen. Alternativ: Markieren von Piktogrammketten zur Verdeutlichung der Radverkehrsführung im Mischverkehr. Anordnung Tempo 30 km/h prüfen.
<b>Netzhierarchie</b>	Hauptstrecke
<b>Kosten</b>	3.000 €
<b>Priorität</b>	K - Kleinmaßnahmen

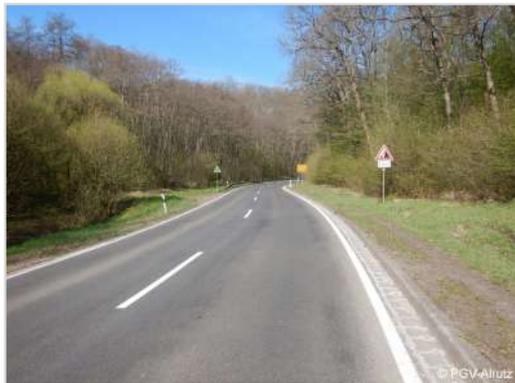
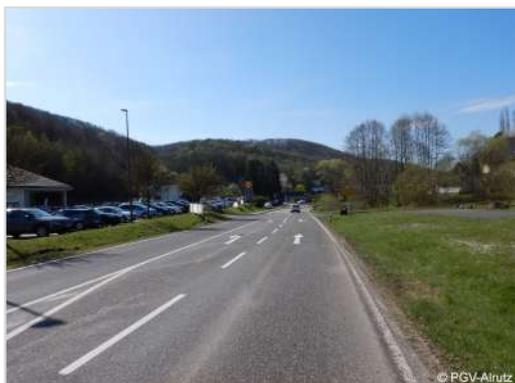
<b>Strecke von</b>	K35 Erschließung Regulshausen
<b>Strecke bis</b>	Vollmersbachstraße (Ortseingang)
<b>Länge</b>	510 m
<b>Klassifizierung</b>	Landesstraße
<b>Ortslage</b>	außerorts
<b>Baulastträger</b>	Land
<b>Führungsform</b>	Mischverkehr

<b>Mangel</b>	Für im Mischverkehr geführten Radverkehr unverträgliches Geschwindigkeitsniveau. Fehlende Kfz-Stärke.
---------------	--

<b>Maßnahme</b>	DTV prüfen. Bei DTV > 2500 Kfz/Tag Führung des Radverkehrs auf einer Radverkehrsanlage sinnvoll. Umsetzbarkeit prüfen. Alternativ: Durchgängig Tempo 70 prüfen.
<b>Netzhierarchie</b>	Hauptstrecke
<b>Kosten</b>	3.000 €
<b>Priorität</b>	K - Kleinmaßnahmen

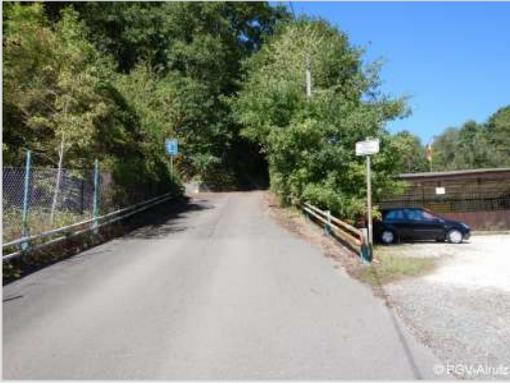
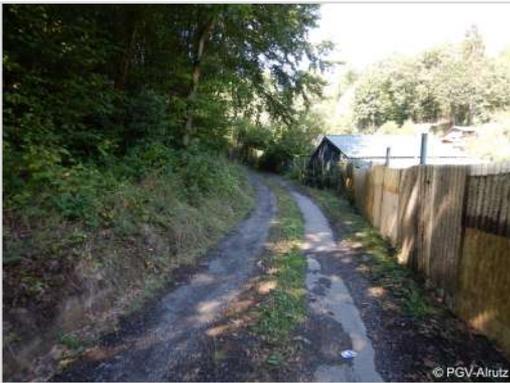
<b>Strecke von</b>	Vollmersbachstraße
<b>Strecke bis</b>	Ende Wegeverbindung
<b>Länge</b>	320 m
<b>Klassifizierung</b>	Gemeindestraße
<b>Ortslage</b>	innerorts
<b>Baulastträger</b>	Gemeinde
<b>Führungsform</b>	Selbstständige Wegeverbindung
<b>Allgemeine Hinweise</b>	Perspektivische Verbindung. Alternative zu Verbindung Ezenichstraße.
<b>Mangel</b>	Unzureichende Belagsqualität.

<b>Maßnahme</b>	Belagserneuerung.
<b>Netzhierarchie</b>	Perspektivische Verbindung
<b>Kosten</b>	44.000 €
<b>Priorität</b>	1 - Hohe Priorität

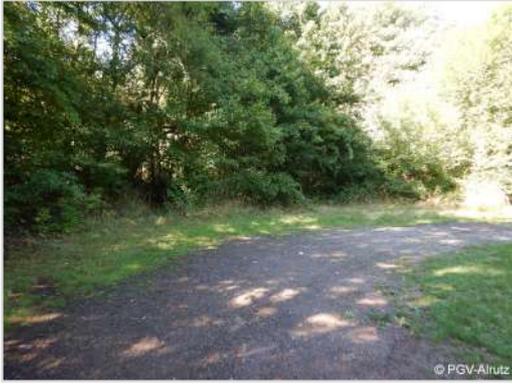
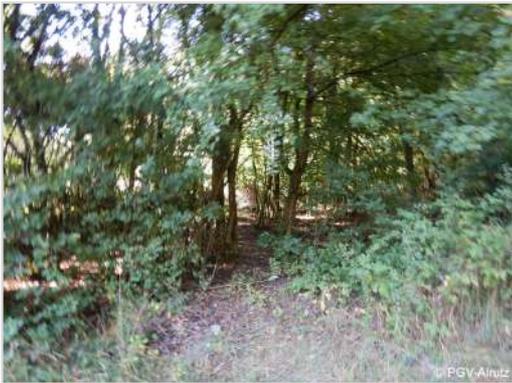
Allgemein		Bestand	
Strecke von	Wegeverbindung	Breite	—
Strecke bis	Hohwies	Belag – Zustand	Unbefestigt / –
Länge	190 m	ruhender Verkehr	—
Klassifizierung	Gemeindestraße	zul. Geschw.	—
Ortslage	innerorts	Verkehrsstärke	—
Baulastträger	Gemeinde		
Führungsform	Selbstständige Wegeverbindung		
Allgemeine Hinweise	Perspektivische Verbindung. Alternative zu Verbindung Ezenichstraße.		
Mangel	Fehlende Wegeverbindung.		
Planung			
Maßnahme	Wegeneubau in Regelbreite (mind. 2,50 m). (Eingriff ins Grün (ggf. Baumstandorte) erforderlich).		
Netzhierarchie	Perspektivische Verbindung		
Kosten	105.000 €		
Priorität	In Planung

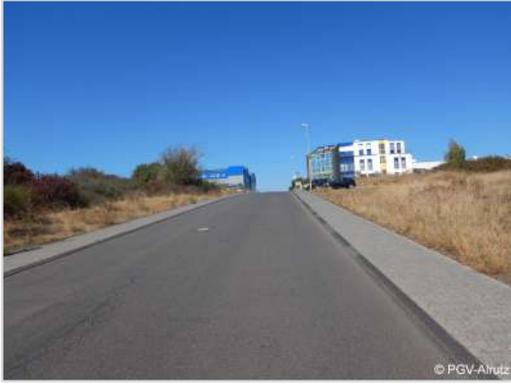
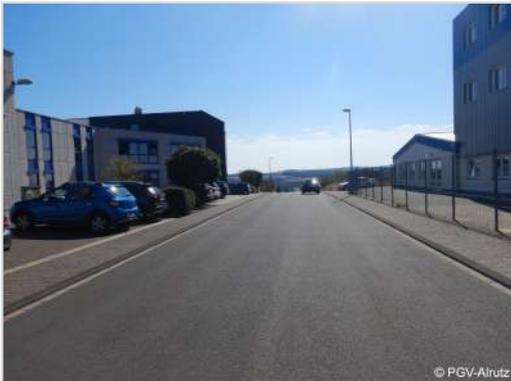
<b>Strecke von</b>	Max-Planck-Straße
<b>Strecke bis</b>	Albert-Einstein-Straße 10
<b>Länge</b>	230 m
<b>Klassifizierung</b>	Gemeindestraße
<b>Ortslage</b>	innerorts
<b>Baulastträger</b>	Gemeinde
<b>Führungsform</b>	Mischverkehr
<b>Allgemeine Hinweise</b>	Perspektivische Verbindung.
<b>Mangel</b>	Fehlende Hinweise auf Radverkehr.

<b>Maßnahme</b>	Markieren von Piktogrammketten zur Verdeutlichung der Radverkehrsführung im Mischverkehr.
<b>Netzhierarchie</b>	Hauptstrecke
<b>Kosten</b>	10.000 €
<b>Priorität</b>	K - Kleinmaßnahmen

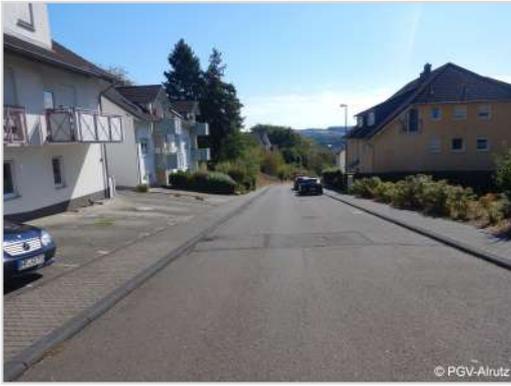
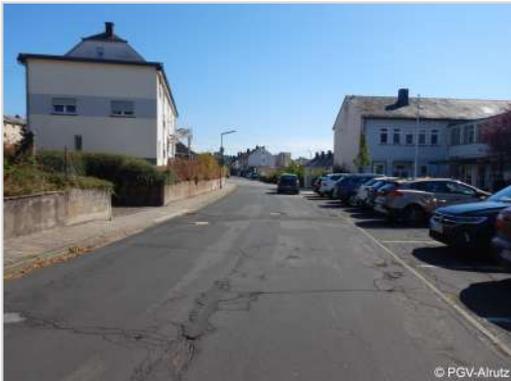
Allgemein		Bestand	
Strecke von	Sachsenweg	Breite	—
Strecke bis	Layenstraße (K36)	Belag – Zustand	Asphalt / leicht eingeschränkt
Länge	830 m	ruhender Verkehr	Längsparken (Fahrbahn) beidseitig
Klassifizierung	Gemeindestraße	zul. Geschw.	Tempo 30 Zone
Ortslage	innerorts	Verkehrsstärke	—
Baulastträger	Gemeinde		
Führungsform	Mischverkehr		
Allgemeine Hinweise	Perspektivische Verbindung.		
Mangel	Fehlende Hinweise auf Radverkehr.		
Planung			
Maßnahme	Markieren von Piktogrammketten zur Verdeutlichung der Radverkehrsführung im Mischverkehr. Alternativ: Ausweisung zur Fahrradstraße (Kfz frei). Verdeutlichung der Führungsform durch einheitliche Markierung ("corporate design") prüfen.		
Netzhierarchie	Perspektivische Verbindung		
Kosten	35.000 €		
Priorität	K - Kleinmaßnahmen

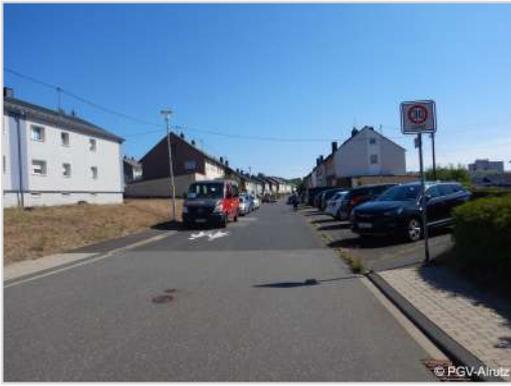
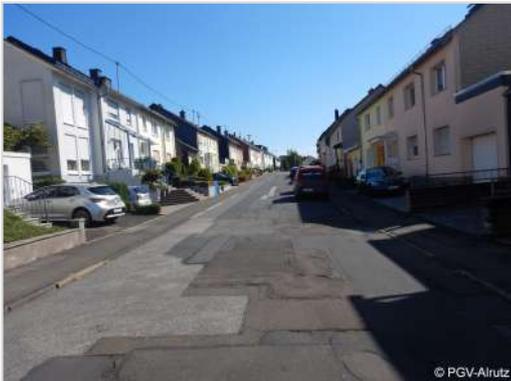
Allgemein		Bestand	
Strecke von	Layenstraße (K36)	Breite	—
Strecke bis	Jenaer Straße	Belag – Zustand	Asphalt / stark eingeschränkt
Länge	320 m	ruhender Verkehr	Längsparken (Fahrbahn) beidseitig Schrägparken (aufgesetzt) Südseite
Klassifizierung	Gemeindestraße	zul. Geschw.	Tempo 30 Zone
Ortslage	innerorts	Verkehrsstärke	—
Baulastträger	Gemeinde		
Führungsform	Mischverkehr		
Allgemeine Hinweise	Perspektivische Verbindung.		
Mangel	Fehlende Hinweise auf Radverkehr. Punktuell unzureichende Belagsqualität.		
Planung			
Maßnahme	Markieren von Piktogrammketten zur Verdeutlichung der Radverkehrsführung im Mischverkehr. Alternativ: Ausweisung zur Fahrradstraße (Kfz frei). Verdeutlichung der Führungsform durch einheitliche Markierung ("corporate design"). Punktuelle Belagsausbesserung.		
Netzhierarchie	Perspektivische Verbindung		
Kosten	29.000 €		
Priorität	K - Kleinmaßnahmen

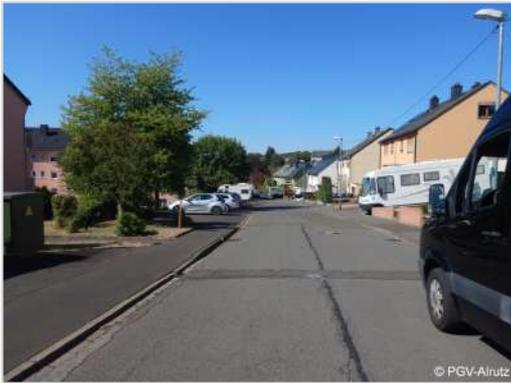
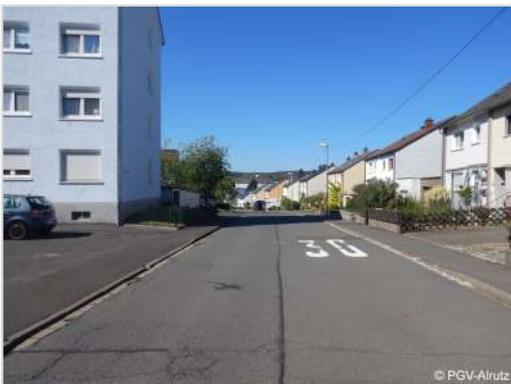
Allgemein		Bestand	
Strecke von	Layenstraße (K36)	Breite	—
Strecke bis	Jenaer Straße	Belag – Zustand	Asphalt / leicht eingeschränkt
Länge	320 m	ruhender Verkehr	Längsparken (Fahrbahn) beidseitig
Klassifizierung	Gemeindestraße	zul. Geschw.	Tempo 30 Zone
Ortslage	innerorts	Verkehrsstärke	—
Baulastträger	Gemeinde		
Führungsform	Mischverkehr		
Allgemeine Hinweise	Perspektivische Verbindung.		
Mangel	Fehlende Hinweise auf Radverkehr.		
Planung			
Maßnahme	Markieren von Piktogrammketten zur Verdeutlichung der Radverkehrsführung im Mischverkehr. Alternativ: Ausweisung zur Fahrradstraße (Kfz frei). Verdeutlichung der Führungsform durch einheitliche Markierung ("corporate design").		
Netzhierarchie	Perspektivische Verbindung		
Kosten	14.000 €		
Priorität	K - Kleinmaßnahmen

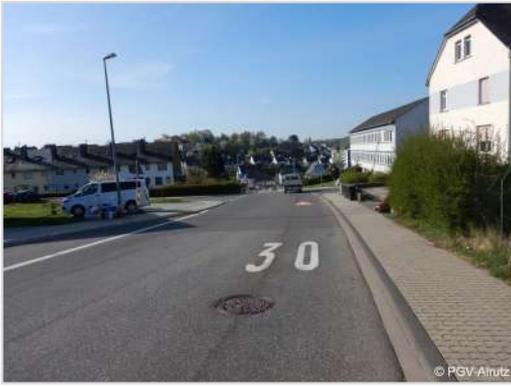
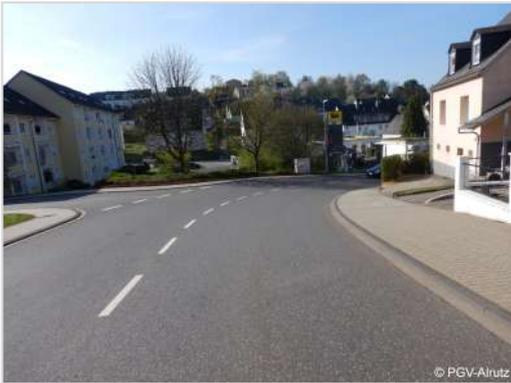
Allgemein		Bestand	
Strecke von	Jenaer Straße	Breite	—
Strecke bis	Heidensteil	Belag – Zustand	Pflaster / gut
Länge	350 m	ruhender Verkehr	—
Klassifizierung	Kreisstraße	zul. Geschw.	30 km/h
Ortslage	innerorts	Verkehrsstärke	—
Baulastträger	Kreis		
Führungsform	Mischverkehr		
Allgemeine Hinweise	Wichtige Schulverbindung.		
Mangel	Fehlende Hinweise auf Radverkehr.		
Planung			
Maßnahme	Markieren von Piktogrammketten zur Verdeutlichung der Radverkehrsführung im Mischverkehr.		
Netzhierarchie	Hauptstrecke		
Kosten	15.000 €		
Priorität	K - Kleinmaßnahmen

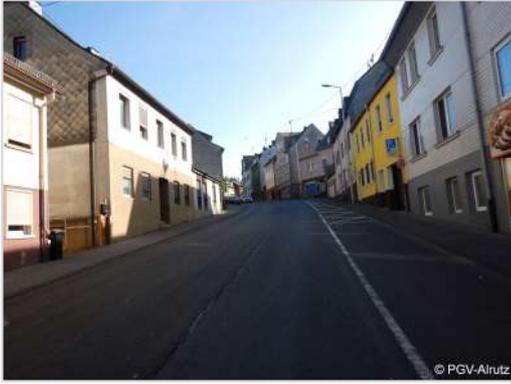
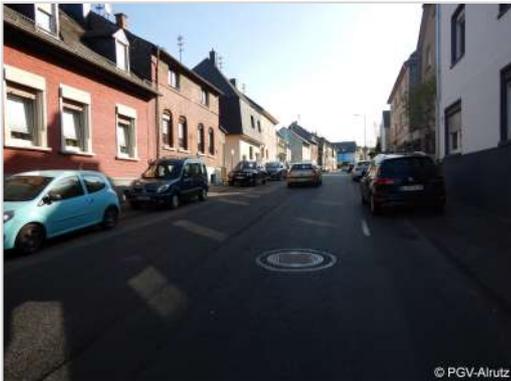
Allgemein		Bestand	
Strecke von	Meitzenbach	Breite	—
Strecke bis	Heidensteil	Belag – Zustand	Asphalt / gut
Länge	440 m	ruhender Verkehr	Längsparken (Fahrbahn) Südseite Längsparken (halb aufgesetzt) beidseitig
Klassifizierung	Kreisstraße	zul. Geschw.	50 km/h
Ortslage	innerorts	Verkehrsstärke	—
Baulastträger	Kreis		
Führungsform	Mischverkehr		
Allgemeine Hinweise	Entfall Kfz-Parken einseitig.		
Mangel	Fehlende Kfz-Stärke.		
Planung			
Maßnahme	DTV prüfen. Bei DTV < 4000 Kfz/Tag Markierungslösung prüfen (einseitiger Schutzstreifen in Bergauf-Richtung in 1,50 m Breite und einseitige Piktogrammreihe). Entfall Kfz-Parken einseitig. Alternativ: Anordnung Tempo 30 prüfen.		
Netzhierarchie	Hauptstrecke		
Kosten	3.000 €		
Priorität	K - Kleinmaßnahmen

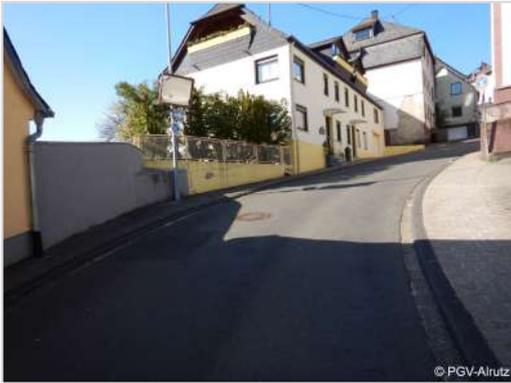
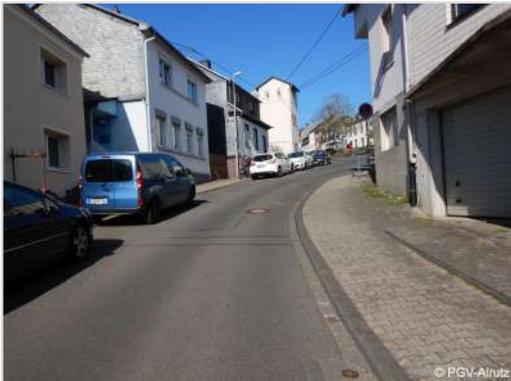
Allgemein		Bestand	
Strecke von	Bismarckstraße	Breite	—
Strecke bis	Meitzenbach	Belag – Zustand	Asphalt / leicht eingeschränkt
Länge	350 m	ruhender Verkehr	Längsparken (Fahrbahn) Westseite
Klassifizierung	Gemeindestraße	zul. Geschw.	50 km/h
Ortslage	innerorts	Verkehrsstärke	—
Baulastträger	Gemeinde		
Führungsform	Mischverkehr		
Allgemeine Hinweise	Einbahnstraße, keine Freigabe für Radverkehr wegen starkem Gefälle. Absw. schmale Verhältnisse der Fahrbahn.		
Mangel	Fehlende Hinweise auf Radverkehr.		
Planung			
Maßnahme	Durch Piktogramme auf der Fahrbahn die Aufmerksamkeit, vor allem in den unübersichtlichen Bereichen, für Radverkehr in Fahrtrichtung stärken. Alternativ: Anordnung Tempo 30 prüfen.		
Netzhierarchie	Hauptstrecke		
Kosten	15.000 €		
Priorität	K - Kleinmaßnahmen

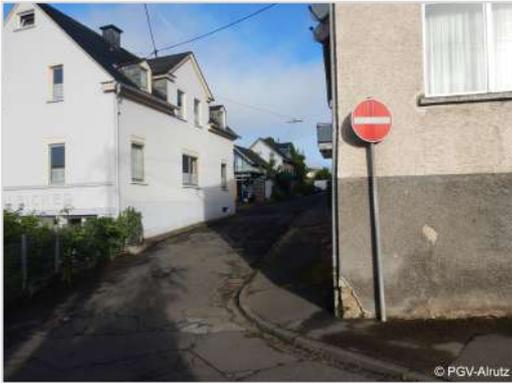
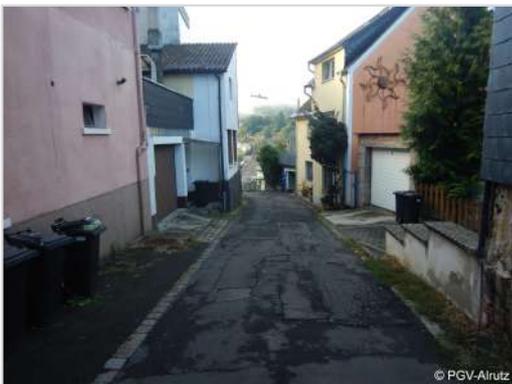
Allgemein		Bestand	
Strecke von	Layenstraße	Breite	—
Strecke bis	Wingertchen	Belag – Zustand	Asphalt / stark eingeschränkt
Länge	230 m	ruhender Verkehr	—
Klassifizierung	Gemeindestraße	zul. Geschw.	50 km/h
Ortslage	innerorts	Verkehrsstärke	—
Baulastträger	Gemeinde		
Führungsform	Mischverkehr		
Allgemeine Hinweise	Einbahnstraße, keine Freigabe für Radverkehr wegen der schmalen Verhältnisse und starkem Gefälle.		
Mangel	Unzureichende Belagsqualität.		
Planung			
Maßnahme	Belagsausbesserung. Anordnung von Tempo 30.		
Netzhierarchie	Nebenstrecke		
Kosten	32.000 €		
Priorität	2 - Mittlere Priorität

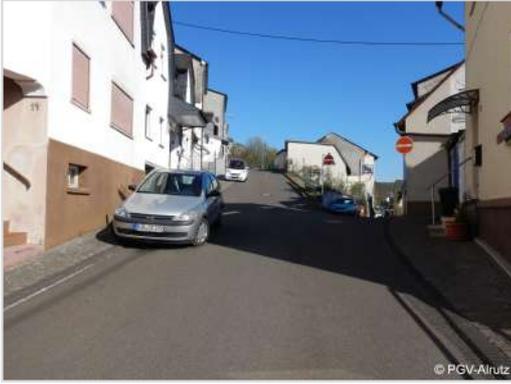
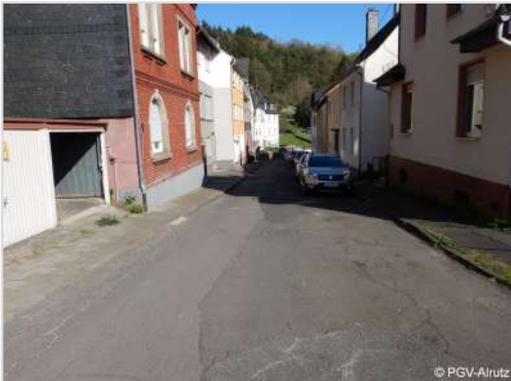
Allgemein		Bestand	
Strecke von	Layenstraße 24	Breite	—
Strecke bis	Kiesstraße	Belag – Zustand	Asphalt / leicht eingeschränkt
Länge	140 m	ruhender Verkehr	Längsparken (Fahrbahn) Südseite
Klassifizierung	Gemeindestraße	zul. Geschw.	50 km/h
Ortslage	innerorts	Verkehrsstärke	—
Baulastträger	Gemeinde		
Führungsform	Mischverkehr		
Allgemeine Hinweise			
Mangel	Fehlende Hinweise auf Radverkehr.		
Planung			
Maßnahme	Markieren von Piktogrammketten zur Verdeutlichung der Radverkehrsführung im Mischverkehr. Alternativ: Anordnung Tempo 30 prüfen.		
Netzhierarchie	Nebenstrecke		
Kosten	6.000 €		
Priorität	K - Kleinmaßnahmen

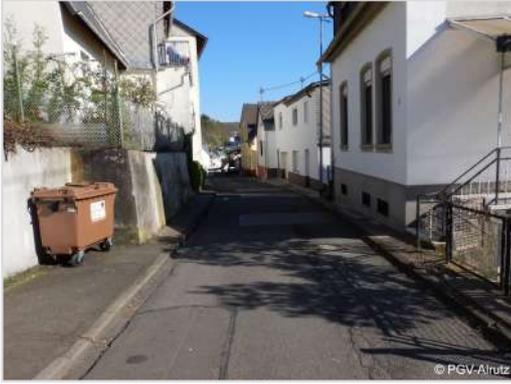
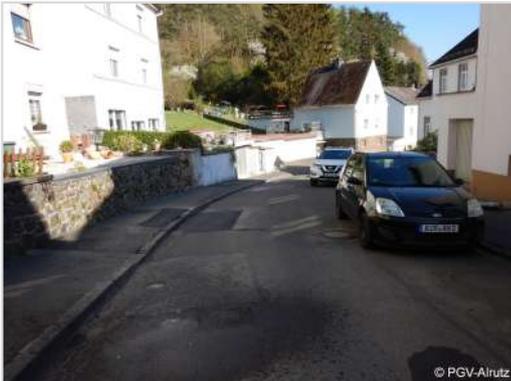
Allgemein		Bestand	
Strecke von	Krähenhübelstraße	Breite	—
Strecke bis	Goethestraße	Belag – Zustand	Asphalt / leicht eingeschränkt
Länge	240 m	ruhender Verkehr	Längsparken (Fahrbahn) Südseite
Klassifizierung	Gemeindestraße	zul. Geschw.	Tempo 30 Zone
Ortslage	innerorts	Verkehrsstärke	—
Baulastträger	Gemeinde		
Führungsform	Mischverkehr		
Allgemeine Hinweise	Einbahnstraße, keine Freigabe für Radverkehr wegen starkem Gefälle		
Mangel	Fehlende Hinweise auf Radverkehr.		
Planung			
Maßnahme	Durch Piktogramme auf der Fahrbahn die Aufmerksamkeit, vor allem in den unübersichtlichen Bereichen, für Radverkehr in Fahrtrichtung stärken. Alternativ: Anordnung Tempo 30 prüfen.		
Netzhierarchie	Nebenstrecke		
Kosten	10.000 €		
Priorität	K - Kleinmaßnahmen

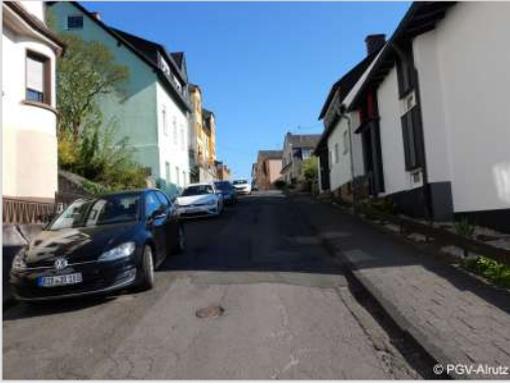
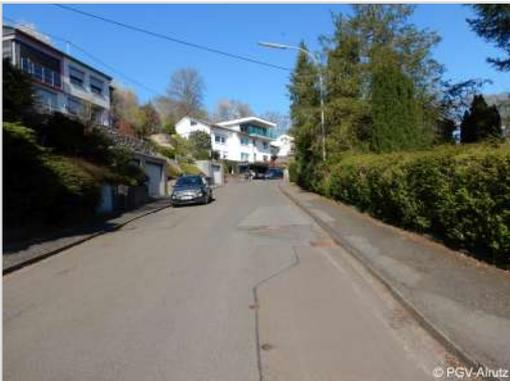
Allgemein		Bestand	
Strecke von	Kieselstraße	Breite	—
Strecke bis	Steinkälchen	Belag – Zustand	Asphalt / leicht eingeschränkt
Länge	480 m	ruhender Verkehr	Längsparken (Fahrbahn) Ostseite
Klassifizierung	Gemeindestraße	zul. Geschw.	Tempo 30 Zone
Ortslage	innerorts	Verkehrsstärke	—
Baulastträger	Gemeinde		
Führungsform	Mischverkehr		
Allgemeine Hinweise			
Mangel	Fehlende Hinweise auf Radverkehr. Punktuell unzureichende Belagsqualität.		
Planung			
Maßnahme	Markieren von Piktogrammketten zur Verdeutlichung der Radverkehrsführung im Mischverkehr. Alternativ: Anordnung Tempo 30 prüfen. Punktuelle Belagsausbesserung.		
Netzhierarchie	Nebenstrecke		
Kosten	43.000 €		
Priorität	K - Kleinmaßnahmen

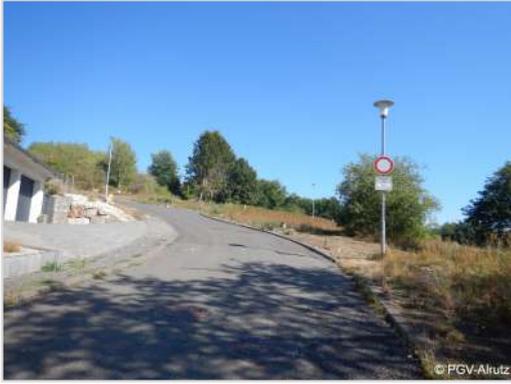
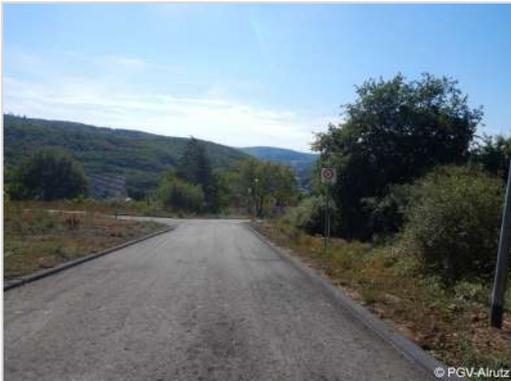
Allgemein		Bestand	
Strecke von	Goethestraße	Breite	—
Strecke bis	Steinkälchen (Am Bismarckturm)	Belag – Zustand	Asphalt / gut
Länge	210 m	ruhender Verkehr	—
Klassifizierung	Gemeindestraße	zul. Geschw.	Tempo 30 Zone
Ortslage	innerorts	Verkehrsstärke	—
Baulastträger	Gemeinde		
Führungsform	Mischverkehr		
Allgemeine Hinweise			
Mangel	Durchfahrtsverbot.		
Planung			
Maßnahme	Freigabe für den Radverkehr ergänzen.		
Netzhierarchie	Nebenstrecke		
Kosten	2.000 €		
Priorität	K - Kleinmaßnahmen

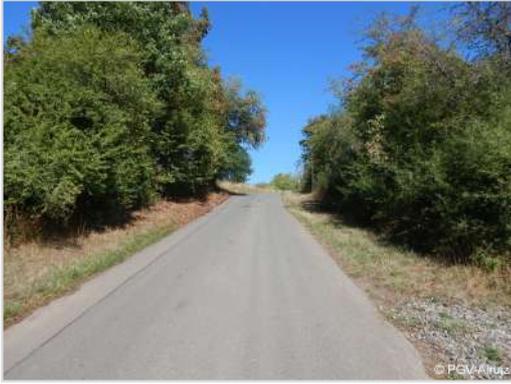
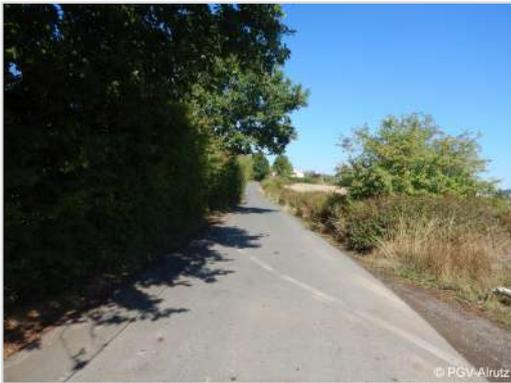
Allgemein		Bestand	
Strecke von	Steinkäulchen (Am Bismarckturm)	Breite	3,80 m
Strecke bis	Hohwies	Belag – Zustand	Asphalt / gut
Länge	390 m	ruhender Verkehr	—
Klassifizierung	Selbstständige Wegeverbindung	zul. Geschw.	—
Ortslage	innerorts	Verkehrsstärke	—
Baulastträger	Gemeinde		
Führungsform	Selbstständige Wegeverbindung		
Allgemeine Hinweise			
Mangel	Kein Mangel.		
Planung			
Maßnahme	Kein Handlungsbedarf.		
Netzhierarchie	Nebenstrecke		
Kosten	—		
Priorität	—
